XIII Международная научно-техническая конференция "ГЕРВИКОН-2011"

ВЛИЯНИЕ ЭЛЕКТРОМАГНИТНОГО СОСТОЯНИЯ ТУРБОАГРЕГАТА НА РАБОТОСПОСОБНОСТЬ ЕГО УЗЛОВ. ДИАГНОСТИКА, ДЕМАГНИТЕЗАЦИЯ

Кухарев И.Е.¹, Боряк А.С.²

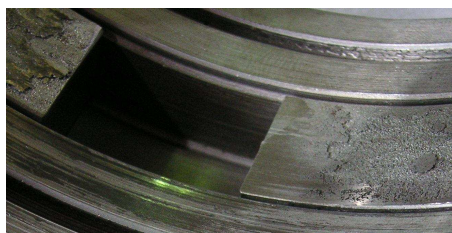
Рисунок 2 - Электроэрозионный износ опорных колодок плавающего уплотнения

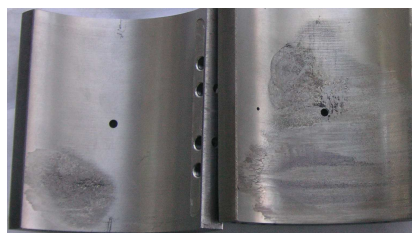
Рисунок 3 - Электроэрозионное разрушение опорных колодок подшипника

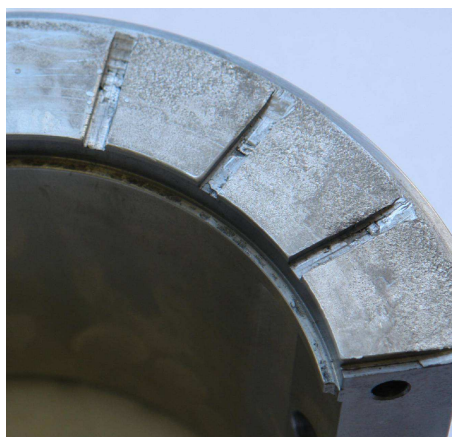
Рисунок 4 - Электроэрозионное разрушение упорной поверхности опорно-упорного подшипника

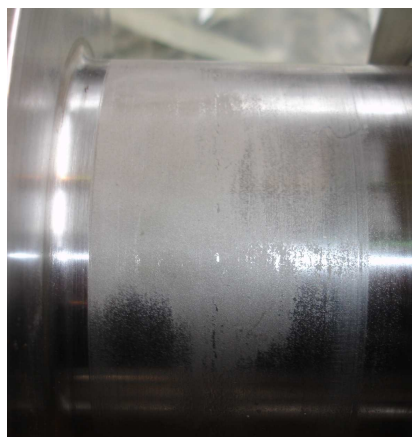
Рисунок 5 - Следы электроэрозии на шейке ротора

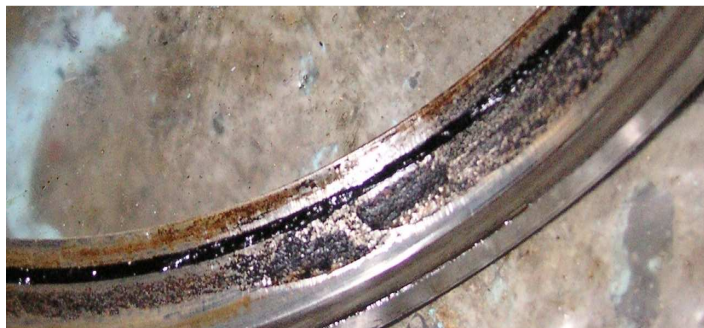
Рисунок 6 - Отложения масляного кокса и электрохимическая коррозия на уплотнительном кольце «масло-газ»

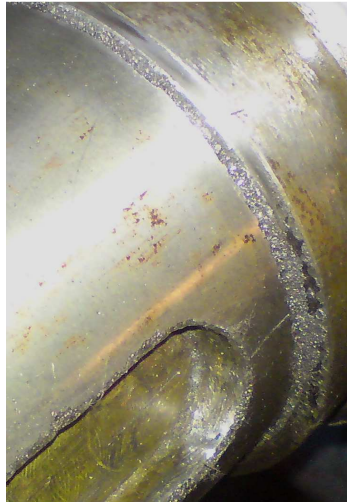
При ревизии ротора компрессора 4VRM 200/490 ОАО «Лукойл-ОНПЗ» были обнаружены сильные электроэрозионные повреждения шпоночного паза и кольцевая борозда в месте упорного бурга на посадочной поверхности под полумуфту. Для устранения данных повреждений шпоночный паз был расширен и установлена переходная шпонка, а в месте кольцевой борозды был выполнен плавный переход по радиусу с заглублением в тело ротора (рис. 7, 8).

Рисунок 7 - Электроконтактная эрозия шпоночного паза

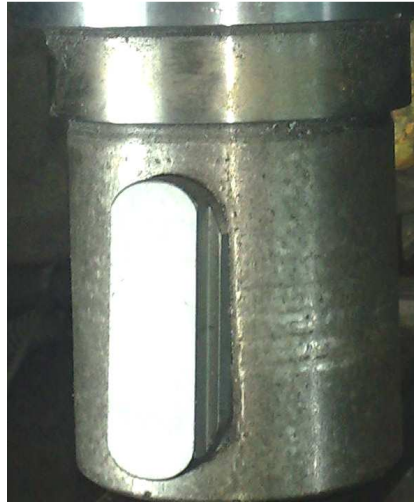
Рисунок 8 - Устранение последствий электроэрозии

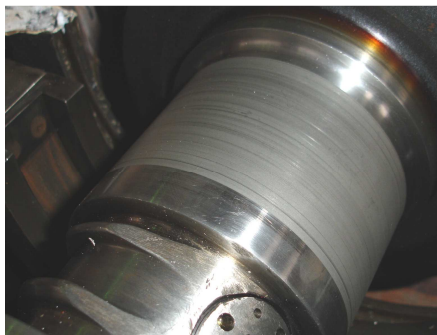
На компрессоре технологического воздуха поз.101-Ж цеха Аммак-3 ОАО «Гродно Азот» при вскрытии подшипников (14.10.2008 г.) на подшипниковых шейках практически всех роторов агрегата (включая мультипликатор), была обнаружена электроэрозия (рис. 9 - 13).

На роторе турбины на стороне ОУП дефект шейки был тоже достаточно сильный, хотя именно там стоят токосъемные щетки (2 шт. штатные, и еще 2 шт. дополнительные).

В дальнейшем было выявлено нарушение в работе заземляющего контура.

Рисунок 9 - Следы электроэрозии на шейке ротора турбины

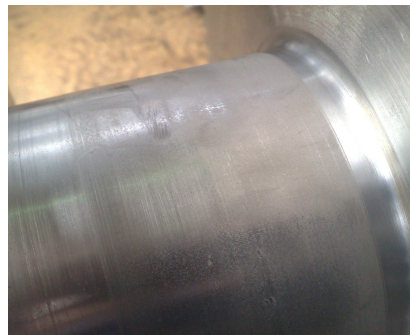
Рисунок 10 - Следы электроэрозии на шейке ротора турбины

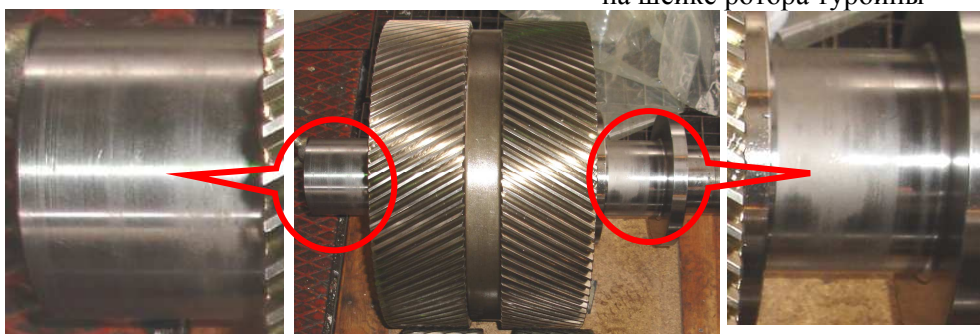
Рисунок 11 - Следы электроэрозии на шейках вала зубчатого колеса

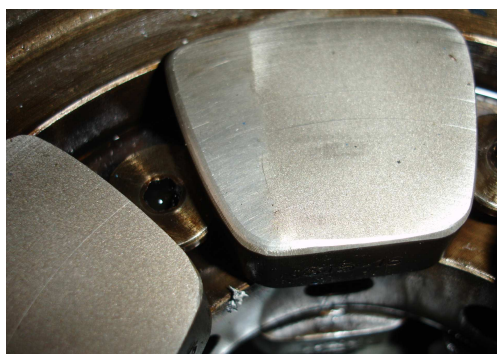
Рисунок 12 - Электроэрозионное разрушение упорной поверхности опорно-упорного подшипника турбины

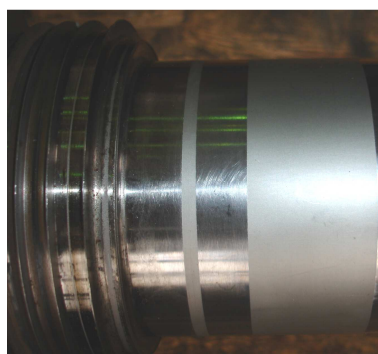
На роторе КВД диаметр шеек уменьшился на 0,03 мм. На опорных подшипниках (штатной японской конструкции) КВД произошло увеличение диаметрального зазора от 0,14 мм до 0,44 мм - механический износ при этом отсутствует.

Рисунок 13 - Следы электроэрозии на шейке ротора КВД в месте установки опорного подшипника и его уплотнения
