XIII Международная научно-техническая конференция "ГЕРВИКОН-2011"

ЗУБЧАТАЯ МУФТА КАК ПРИЧИНА ИЗНОСА УПОРНОГО ПОДШИПНИКА ТУРБОВОЗДУХОДУВКИ ТИПА ПП-3725/04 НА ПРОИЗВОДСТВАХ СЕРНОЙ КИСЛОТЫ

Борзенец М.В.¹, Бородай В.П.²

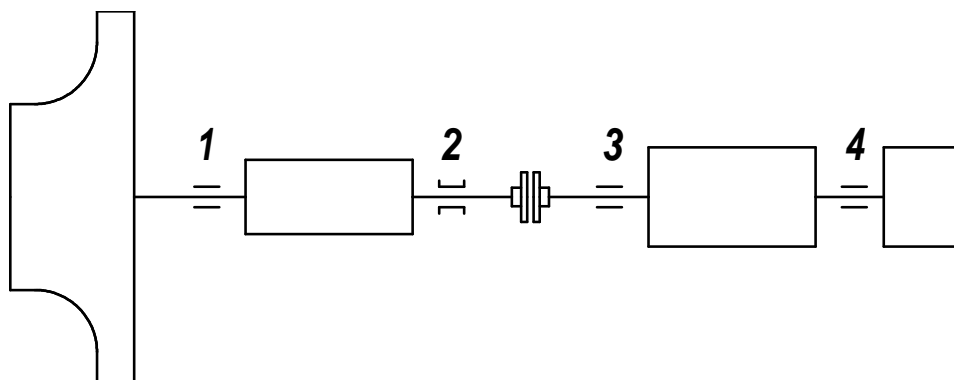
Рисунок 1 - Схема замера вибрации на подшипниках турбовоздуходувки

Во время пробного пуска было проведено обследование вибрационного состояния агрегата поз. 2. При обследовании измерялись средние квадратические значения виброскорости на корпусах подшипниковых опор 1,2,3 и 4 (рис. 1) в трех взаимно перпендикулярных направлениях (вертикальном – В и горизонтальном – Г, перпендикулярно оси ротора, и осевом – О вдоль оси ротора) и спектральные вибрационные характеристики в тех же местах и направлениях. В таблице ниже представлены средние квадратические значения виброскорости (мм/с) при работе «на свечу» и под нагрузкой в сети.
