*XIII Международная научно-техническая конференция "ГЕРВИКОН-2011"
Международный форум "НАСОСЫ-2011"
Семинар "ЭККОН-11"*

МОДЕРНИЗАЦИЯ ВОДОРОДНОГО КОМПРЕССОРА 4VRM200/490, ОПРЕДЕЛЕНИЕ И УСТРАНЕНИЕ ПРИЧИН ПОВЫШЕННОЙ ВИБРАЦИИ

MODERNIZING 4VRM200/490 HYDROGEN COMPRESSOR, DETECTING AND REMOVING THE REASONS OF HIGH VIBRATION LEVELS

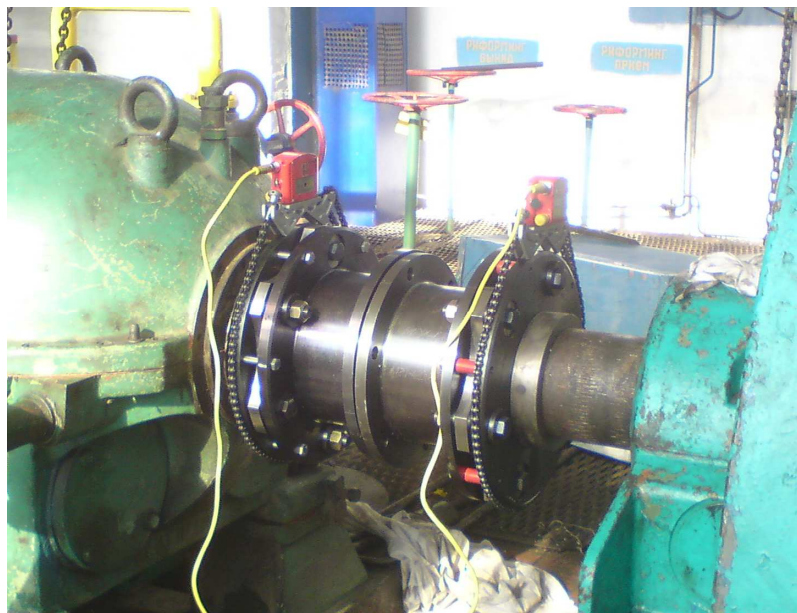
Рисунок 4 - Муфта МСК-1700 соединения "электродвигатель-мультипликатор" компрессора 4VRM200/490.

Было высказано предположение, что основная причина появления повышенной вибрации мультипликатора – снижение веса соединительной муфты электродвигатель – мультипликатор на 80кГ, что приблизило рабочий диапазон к резонансу. Установленная на компрессорном агрегате система вибромониторинга "Bently Nevada" позволила снять вибрационные характеристики мультипликатора на пуске со штатной зубчатой муфтой и с упругой пластинчатой. Диаграмма Боде в обоих случаях практически ни чем не отличалась. До выхода на рабочие обороты наблюдался плавный рост вибрации без изменения её фазы. Таким образом снижение веса соединительной муфты не изменило значение резонанса роторной системы и не стало причиной повышенной вибрации мультипликатора.

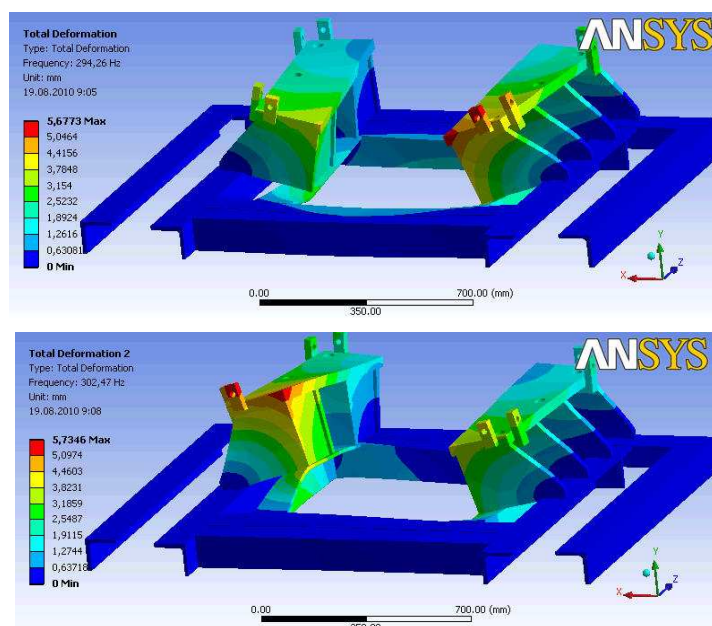
Рисунок 5 - Исходная рама на Одесском НПЗ

При анализе расчетов было установлено, что вторая собственная частота колебаний рамы Одесского НПЗ кратна частоте, определяющей вибрационное состояние мультипликатора. Направление колебаний по второй форме совпадает с направлением максимальной вибрации. Очевидно, это обстоятельство и явилось основной причиной повышенной виброактивности мультипликатора (рис. 5).

По результатам расчетов собственных частот и форм колебаний лучшие результаты для снижения виброактивности мультипликатора на Одесском

НПЗ даст ужесточение рамы путем приварки поперечных пластин со стороны электродвигателя и со стороны компрессора, как показано на рисунке 7.

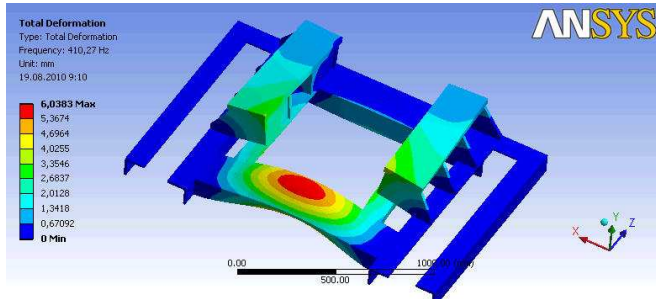
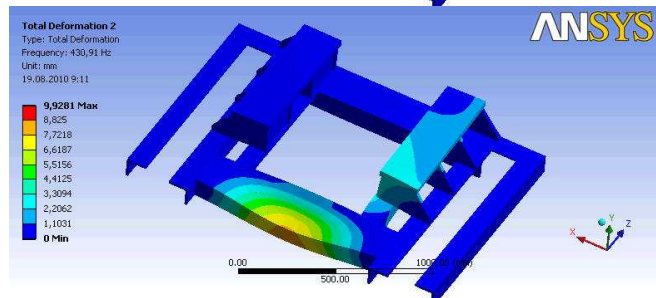
Рисунок 6 - Рама на НПК «ГАЛИЧИНА»

Первая и вторая собственные частоты рамы под мультипликатором, установленной на НПК «ГАЛИЧИНА» более чем на 30% выше Одесских, а стойки рамы на этих частотах не инициируют вибрацию мультипликатора в направлениях измерения (рис. 6). Таким образом изменив конструкцию рамы можно снизить виброактивность мультипликатора в целом.
