КОРРОЗИОННО-УСТАЛОСТНОЕ РАЗРУШЕНИЕ ЭЛЕМЕНТОВ КОНСТРУКЦИЙ КАРБАМАТНЫХ НАСОСОВ

А.Н. Кузюков¹, А.Г. Архипов², Г.В. Липко³, Д.А. Куликов⁴

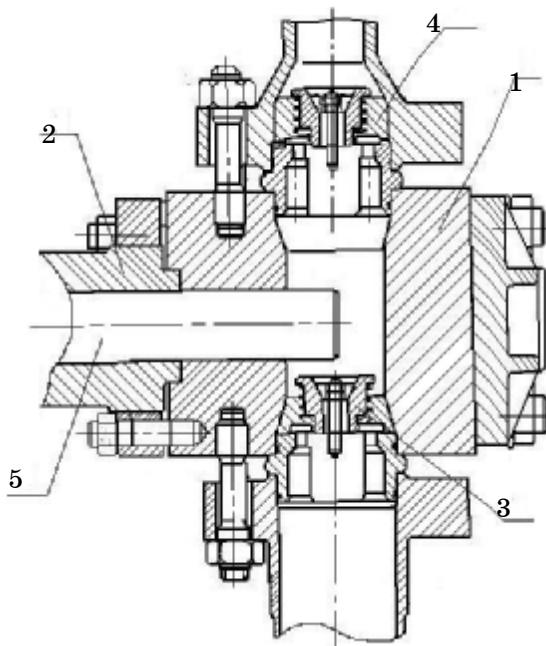
Насос является горизонтальным плунжерным насосом простого действия, состоящий из механической и гидравлической части (рисунок 1). Механическая часть состоит из картера, который имеет коробчатую форму, отлитую из чугуна. Нижняя часть картера служит сборником масла. В поперечных перегородках картера размещены коренные подшипники. Направляющие крейцкопфов крепятся к картеру с помощью фланцев и опираются на отдельный элемент.

Рисунок 1 – Узел плунжер – корпус карбаматного насоса:
1 - цилиндр насоса; 2 - сальниковая коробка; 3 - клапан всаса;
4 - клапан нагнетания; 5 - плунжер

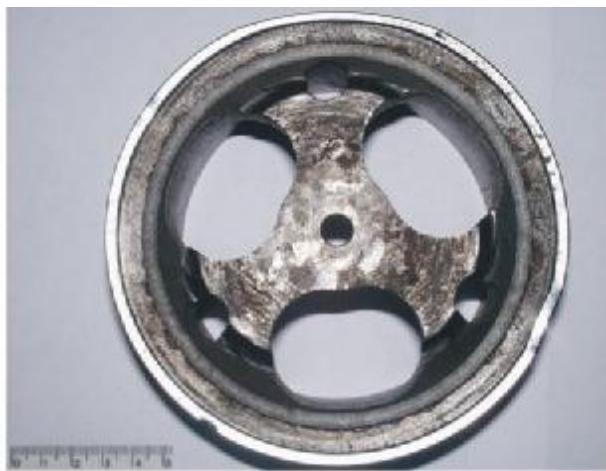
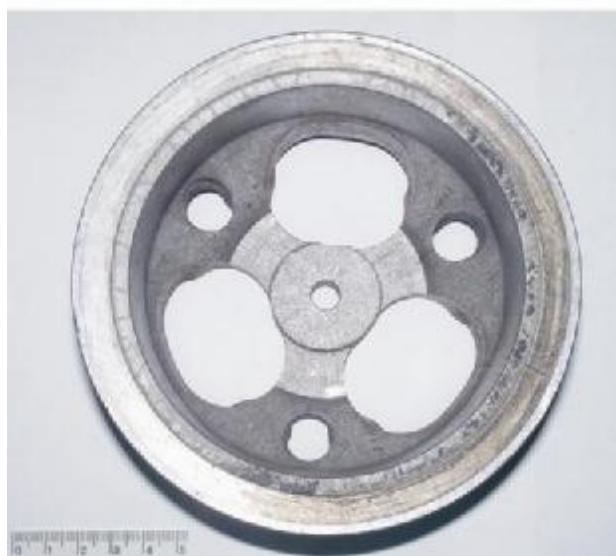
Основной причиной разрушения карбаматных насосов послужила коррозионная усталость, трещины которой в первую очередь возникают на сопряженных поверхностях плунжерного отверстия и основной поверхности цилиндра и в галтелях клапанных камер, которые являются концентриаторами напряжений.

На рисунке 2 представлен характер разрушения корпуса клапана.

Трещины развиваются транскристаллитно по цепочкам карбидов. В том случае, если в паковке аустенитной стали содержится феррит (обычно до 2%), то трещины могут распространяться по сторонам феррита.

Кроме коррозионной усталости, на рисунке 2б видна шероховатая поверхность, характерная для МКК. Характер МКК показан на рисунке 3.

Рисунок 2 – Внешний вид характера разрушения корпуса клапана
а – со стороны насоса; б – со стороны трубопровода

Проведенные исследования показали, что для продления срока службы карбаматных насосов желательно принять сталь, более стойкую к коррозионной усталости. Следует также провести исследование с целью выявления влияния вибрации на скорость межкристаллитной коррозии.

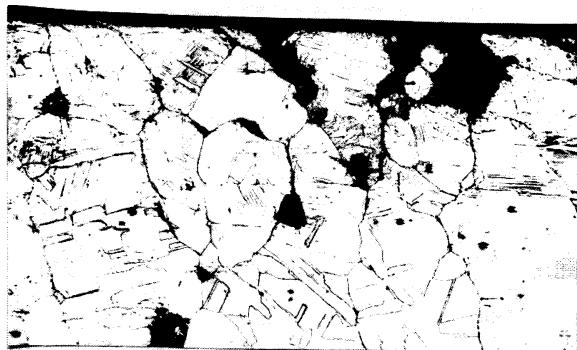
Рисунок 3 – Характер коррозии сталей в условиях производства карбамида 12Х18Н10Т, основной металл (Х200)
