*XIII Международная научно-техническая конференция "ГЕРВИКОН-2011"*

## **ПОВЫШЕНИЕ НАДЕЖНОСТИ ТУРБИНЫ Р-32 КОМПРЕССОРА СИНТЕЗ - ГАЗА ПОЗ. 401 НА ПРЕДПРИЯТИИ ОАО «МИНУДОБРЕНИЯ», Г. РОССОШЬ**

*Описывается модернизация паровой турбины привода компрессора синтез – газа производства аммиака, выполненная фирмой ООО «ТРИЗ» с целью снижения уровней вибраций во всем диапазоне частот вращения ротора турбины за счет уменьшения расстояния между подшипниками и установки дополнительной демпферной опоры.*

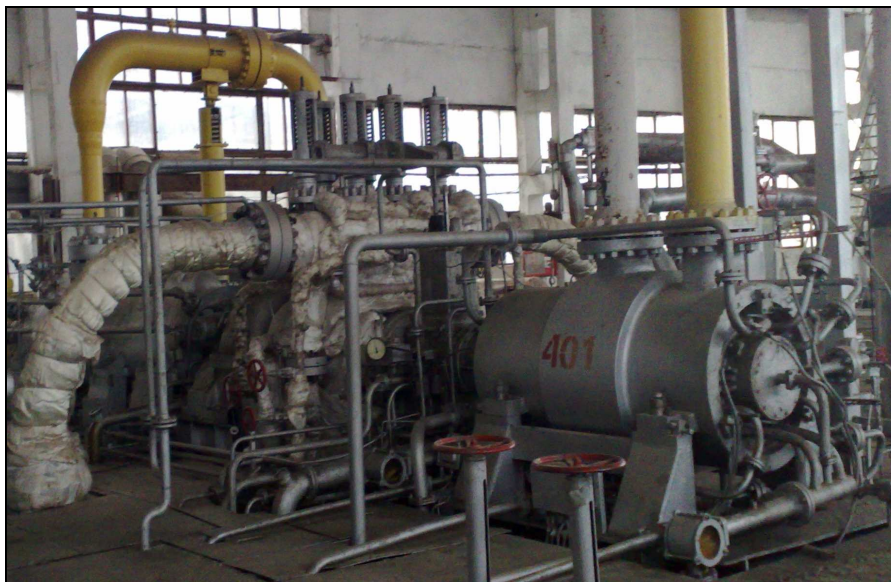
Рисунок 1 - Компрессор синтез – газа поз. 401

На предприятии ОАО «Минудобрения», г. Россошь в цехе производства Аммиака №2 для сжатия синтез - газа используется трехкорпусной компрессор поз. 401, изготовленный «Казанским Компрессорным заводом», Россия по лицензии фирмы «Дрессер - Кларк», США. Приводом компрессора служит чешская паровая турбина (рис. 1).

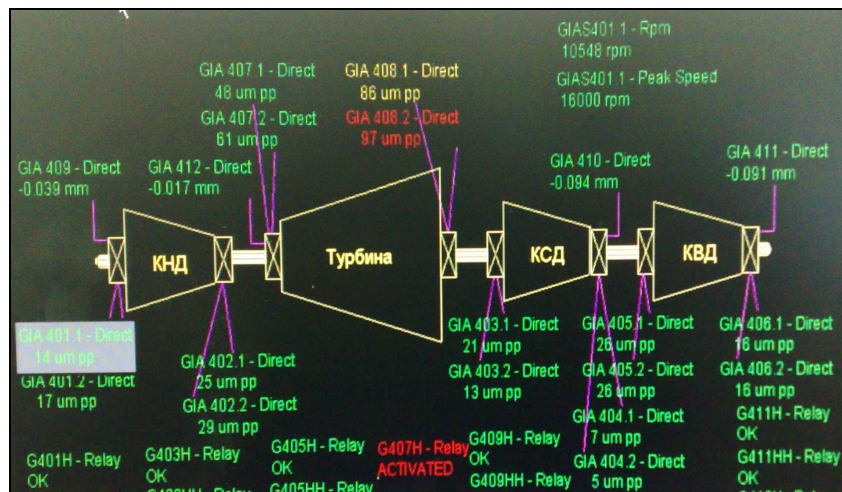
При этом подшипники обеспечили пробег до второго этапа (июня 2009г.) модернизации на предельно допустимом уровне вибрации 86...97мкм, (рис. 3). Уверенность в том, что демпферные подшипники **ТРИЗ®** существенно улучшат работу турбины, была обоснована многолетним, многократным применением их в условиях, когда на штатных подшипниках невозможно было даже запустить динамическое оборудование. Помпажи, осевые сдвиги турбин с разрушением лабиринтов, падение диффузоров на ротор, не вызвали разрушения опорных сегментов подшипников. Такую высокую несущую и демпфирующую способность в широком диапазоне частот на сегодняшний день не может обеспечить ни один из известных видов подшипников скольжения.

Рисунок 3 - Значения относительной вибрации на компрессоре поз. К 401 до модернизации

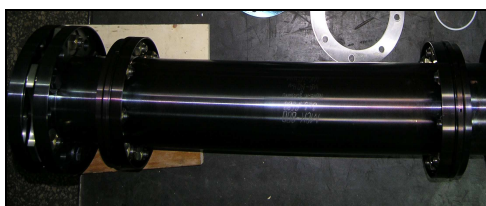
Рисунок 6 - Модернизированные узлы ТРІЗ® турбины Р32/15-9,9/4,1

а) демпферный подшипник **ТРИЗ®**ПД 122 со смещенными на 10мм опорными колодками и дополнительная демпферная опора **ТРИЗ®** ПД 125 (сторона КСД); б) общий вид подшипниковой опоры турбины (сторона КСД); в) дополнительная демпферная опора **ТРИЗ®** ПД 125 с шестью сегментами; г) установка датчиков относительной вибрации на бугель подшипника ПД 122; д) демпферный подшипник ПД 122 со смещенными на 10мм опорными колодками (сторона КНД); е) упругая соединительная муфта **ТРИЗ®** МСК800 (соединение КСД - КВД).

На рисунке 6 показаны модернизированные узлы турбины **P32/15-9,9/4,1:**

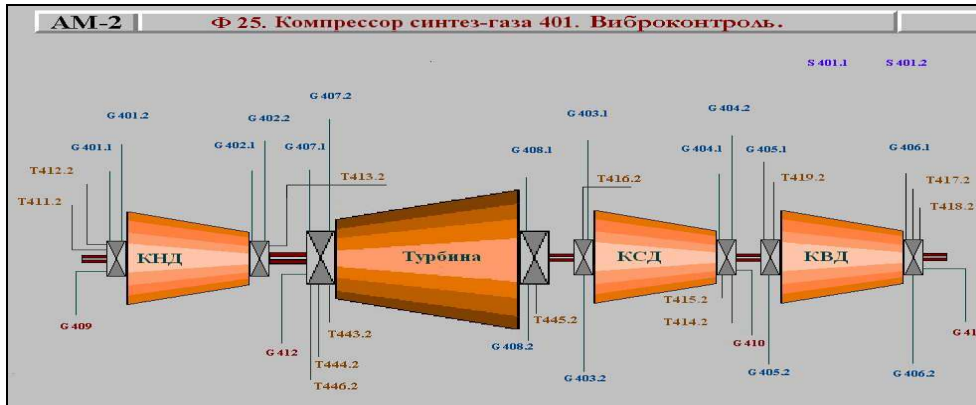
Рисунок 7 - Точки замера температуры и вибрации (мнемосхема)

- перенос датчиков замера вибрации с корпуса регулятора оборотов и бугеля упорного подшипника на бугеля опорных подшипников, что повышает точность замеров уровня вибрации;

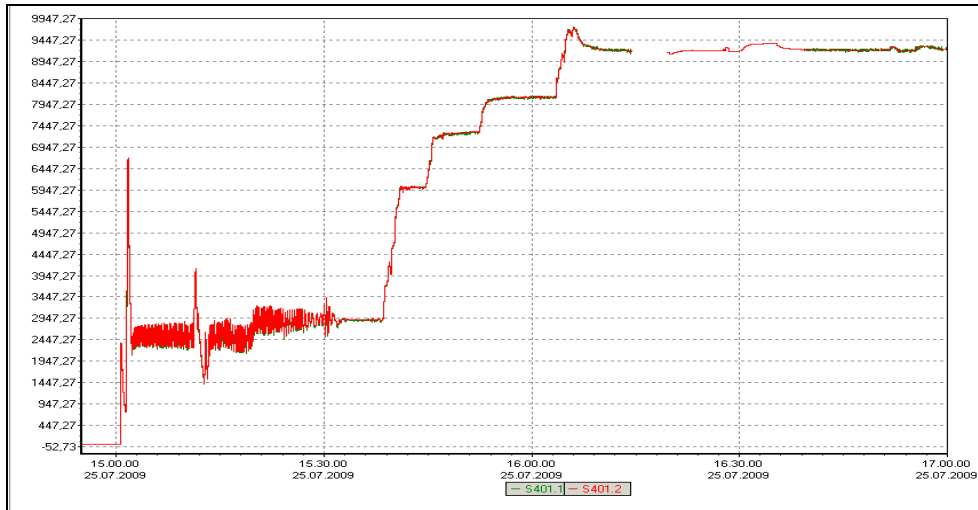
Замерами, проведенными при пуске, установлено, что ротор турбины при разгоне с 3000 об/мин до 6200 об/мин проходит первую критическую частоту вращения. На подшипнике со стороны КНД – в диапазоне 4400 – 5400 об/мин. Для подшипника со стороны КСД первая критическая частота вращения ротора находится в диапазоне 5200 – 6200 об/мин.

Рисунок 9 - Обороты ротора турбины

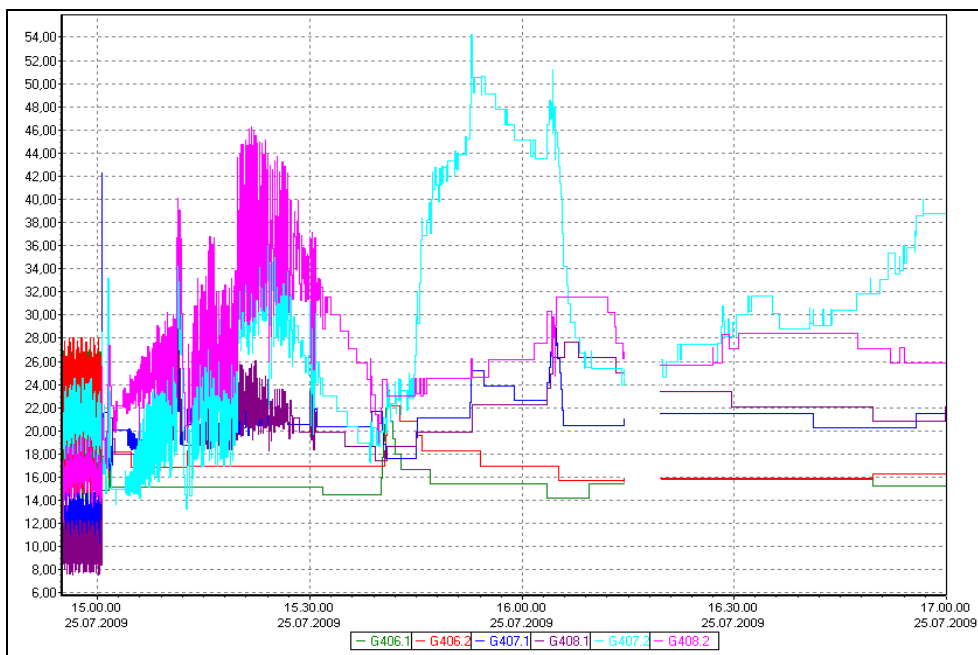
При этом уровень относительной вибрации ротора (рис. 9, рис. 10) составил:

21 мкм и 33 мкм – опорный подшипник на стороне КНД;

28 мкм и 33 мкм - опорный подшипник на стороне КСД.

Рисунок 10 - Уровень относительной вибрации ротора

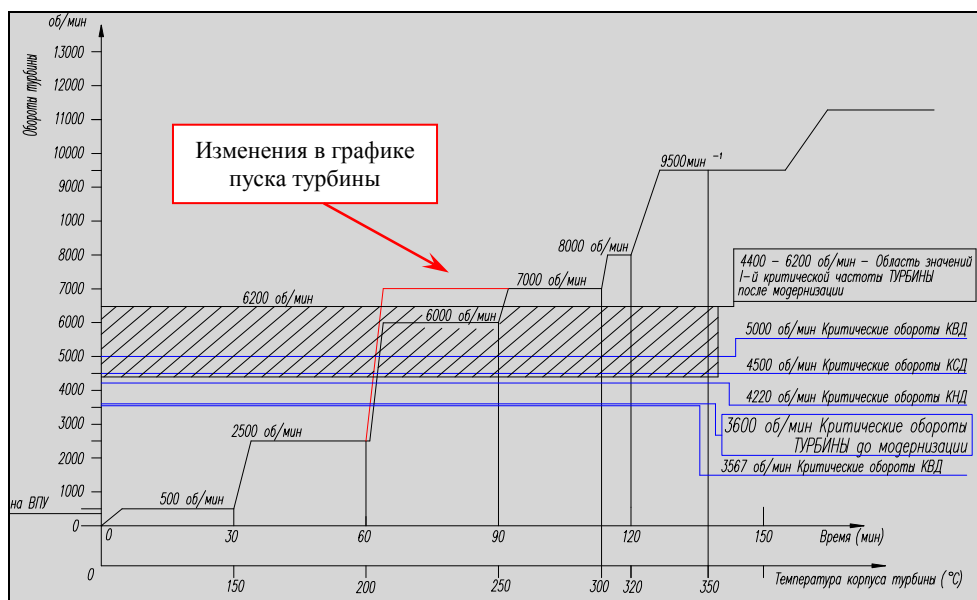
Рисунок 11 - График пуска турбины **Р32/15-9,9/4,1 поз. 401** со внесенными изменениями

Согласно штатному графику пуска турбины на оборотах 6000 об/мин ротор должен вращаться в течение 20 -25 мин, после чего следует дальнейшее увеличение оборотов. Поскольку это значение совпадает с первой критической частотой вращения ротора модернизированной турбины (4400–6200 об/мин), поэтому рекомендовано и внесено изменение в регламент пуска турбины- **увеличение оборотов производить с 2500 об/мин до 7000 об/мин, не задерживаясь на 6000 об/мин (рис. 11).**
