*XIII Международная научно-техническая конференция "ГЕРВИКОН-2011"
Международный форум "НАСОСЫ-2011"
Семинар "ЭККОН-11"*

ПРОБЛЕМЫ И ПЕРСПЕКТИВЫ НАНЕСЕНИЯ АНТИФРИКЦИОННЫХ ПОКРЫТИЙ НА ВКЛАДЫШИ ПОДШИПНИКОВ СКОЛЬЖЕНИЯ

Марцинковский В.С.¹, Тарельник В.Б.², Плякин А.В.³

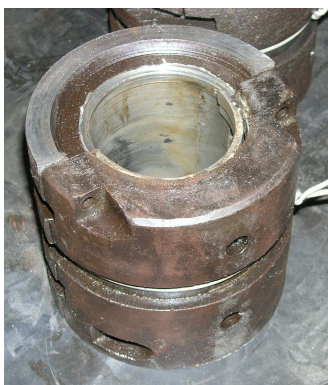
Одной из существенных причин выхода ПС из строя является некачественная заливка баббита (плохое приставание баббита к поверхности вкладыша, пористость и др.) и, как следствие, невозможность формирования масляного клина (рис. 1).

Рисунок 1 - Некачественная заливка баббитового слоя подшипника скольжения

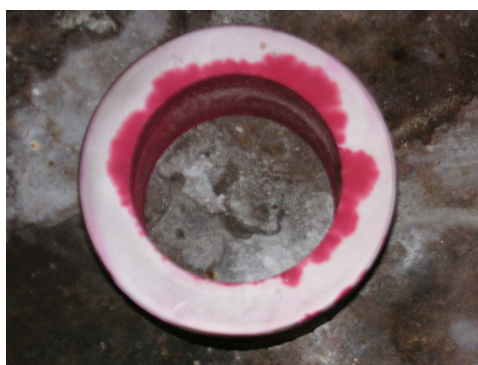
Качество прилегания баббита к корпусу вкладыша, как правило, проверяют методом цветной дефектоскопии (рис. 2). Существуют и другие методы: проверка ультразвуком, визуальный осмотр, путем обстукивания легким молотком, погружением на 1,5-2 часа в ванну с керосином, с последующей протиркой насухо и выдавливанием керосина или пузырьков воздуха пальцами, и др.

Рисунок 2 - Проверка качества адгезии антифрикционного слоя методом цветной дефектоскопии

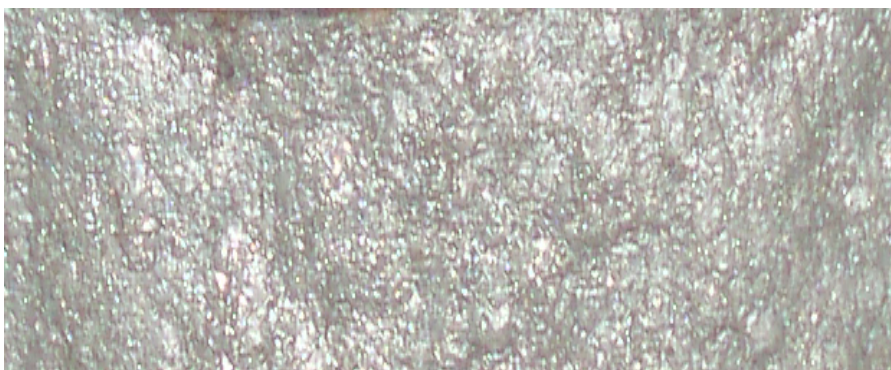
При последующей обработке баббитового покрытия серебром происходит выравнивание поверхности и получение равномерного слоя (рис. 7).

Рисунок 7 - Антифрикционный баббитовый слой после выравнивания серебром

При выявлении в покрытии пропусков необходимо на обнаруженных дефектных участках повторить операции по нанесению баббита и выглаживанию серебром.

Данный способ нанесения баббита на ВП позволяет формировать на стальных подложках антифрикционные слои толщиной до 0,3 мм. Производительность вышеуказанной технологии до 16 см²/час.
