Екологія та екологічна безпека

Тема: «Вплив гідротехнічної трансформації русел на стан екосистем річок
(на прикладі річок Сумської області)»

Шифр «річк-екосист»
2011

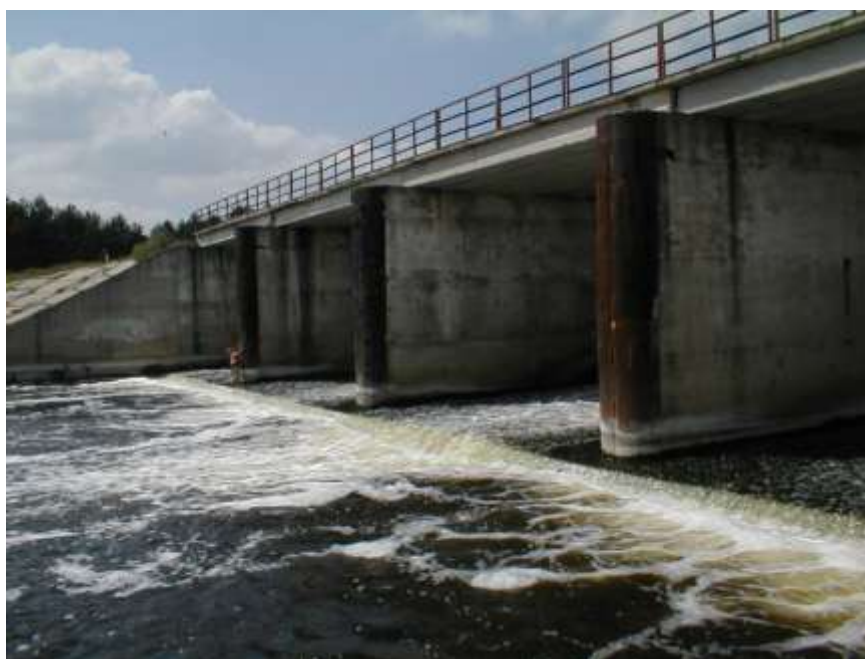
Рис. 1. Гребля на р. Ворскла в с. Куземин.

Річки на території Сумської області перетинаються як складними гідроспорудами (рис. 1, 2), так і земляними греблями (рис. 3). Як правило, головним наслідком створення гребель, є суттєве зниження природної швидкості течії, яка для рівнинних річок дорівнює 0,2-0,4 м/с, або повне припинення проточності русла.

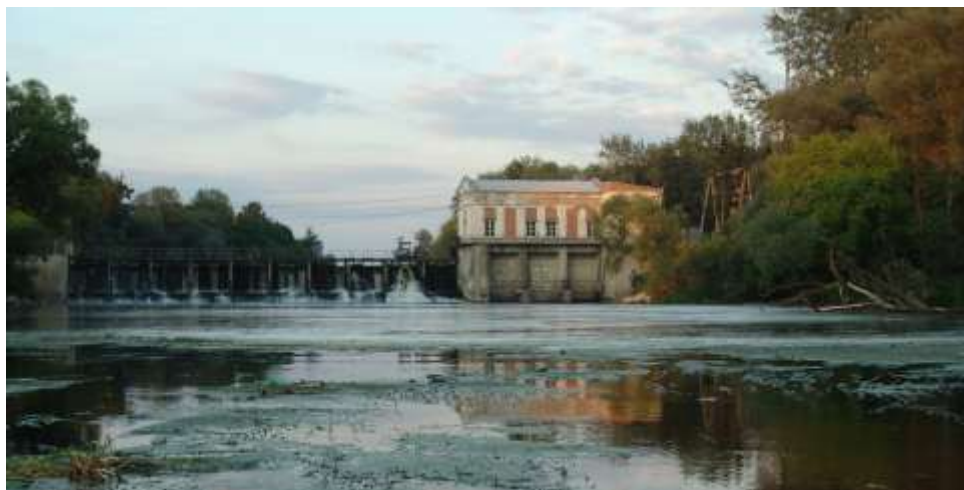
Рис. 2. Гребля ГЕС на р. Псел в с. Низи.

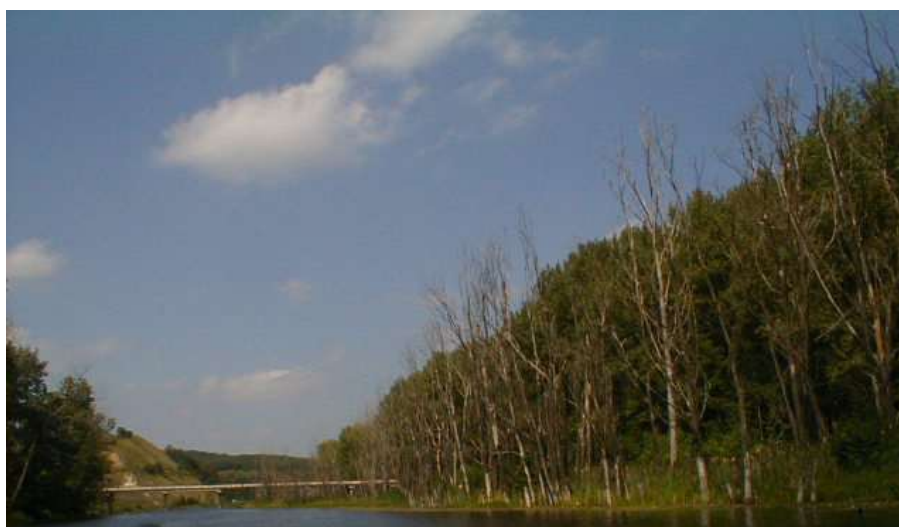
Рис. 4. Масова загибель дерев по берегах р. Ворскла на ділянці русла вище Куземинської греблі.

Так чи інакше, але гребля впливає як на нижче, так і на вище розташовані ділянки русла (рис. 3). Вищерозташована ділянка перетворюється на ставок або руслове водосховище, а нижня пересихає або отримує менше води. Негативний вплив гребель помітний і на прируслових ділянках заплав. Підтоплення території заплави вище греблі призводить до масової загибелі дерев (рис. 4).

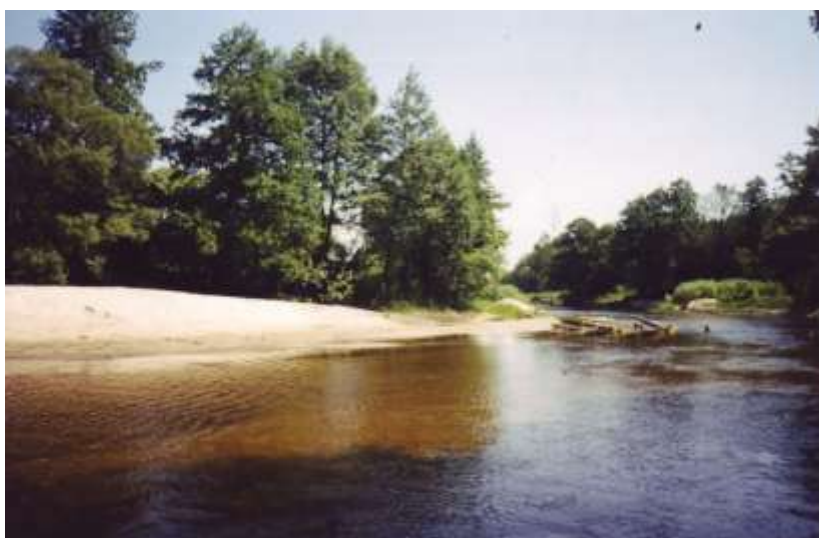
Рис. 6. Піщана коса на березі р. Ворскла в р-ні с. Буймерівка (1990 р.).

Такий розподіл факторів суттєво відбився на якості водного середовища на цій ділянці і на стані берегової смуги. Так, на рис. 6 показана піщана коса, яка існувала на р. Ворскла в районі с. Буймерівка у 1990 р.

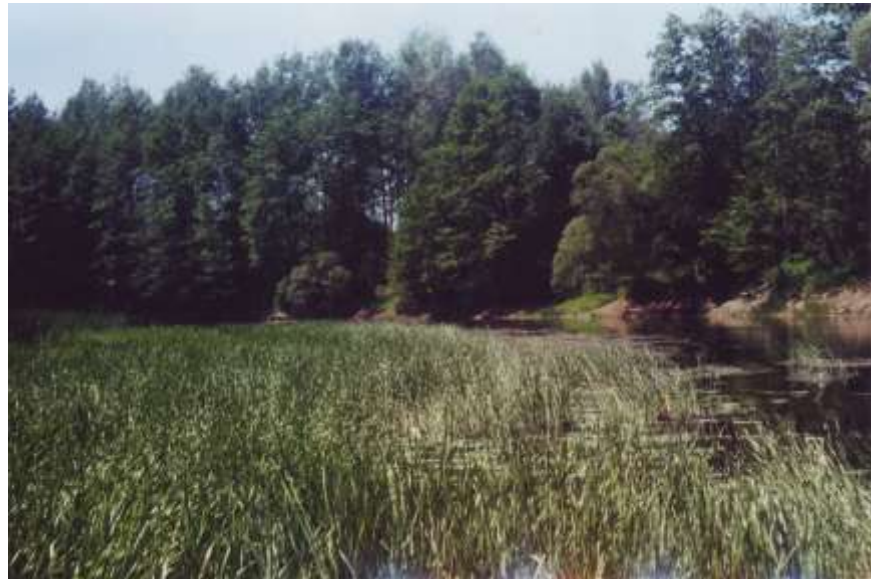
Рис. 7. Ворскла в р-ні с. Буймерівка (2000 р.).

Ситуація через 10 років на цій ділянці річки (2000 р.) показана на рис. 7. Як видно, за 10 років вища водяна рослинність колонізувала не тільки піщані береги, але зайняла значну частину русла (рис. 7).

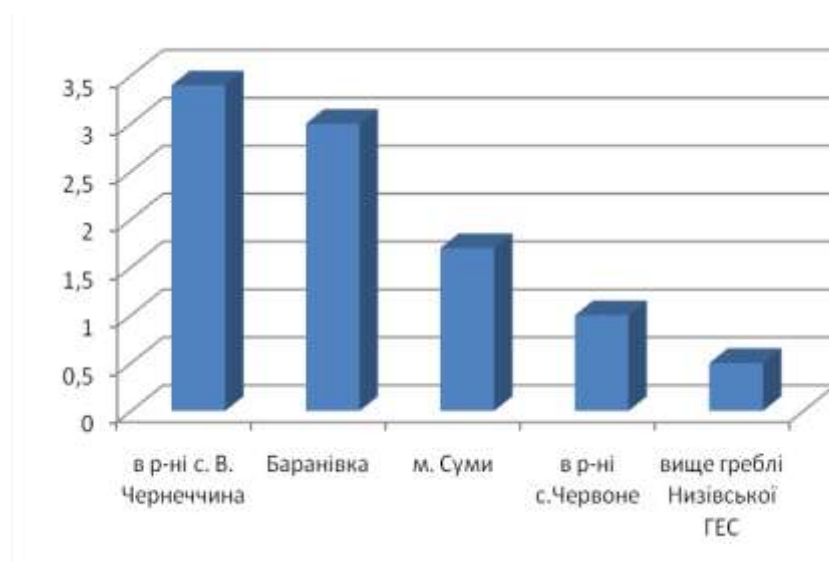
Рис. 8. Значення показника прозорості води (м) на 50-км ділянці русла р. Псел вище греблі Низівської ГЕС.

Погіршення якості води, у тому числі прозорості, можна також продемонструвати на прикладі р. Псел. Рис. 8 демонструє падіння прозорості у напрямку наближення до греблі Низівської ГЕС.

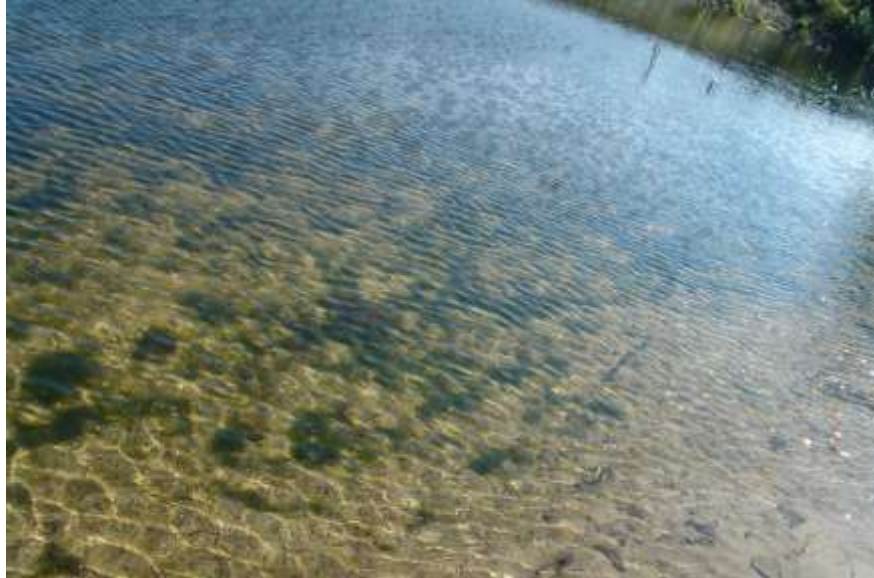
Рис. 9. Прозорість води в р. Псел в районі с. В. Чернеччина, розташованого на відстані 50 км вище від Низівської ГЕС.

Рис. 9 ілюструє прозорість води у руслі Псла в районі с. В. Чернеччина, яке розташоване на відстані 50 км вище Низівської ГЕС. Тоді як прозорість води в р-ні с. Червоне, яке розташоване на відстані близько 3 км вище тієї ж греблі, продемонстровано на рисунку 10.

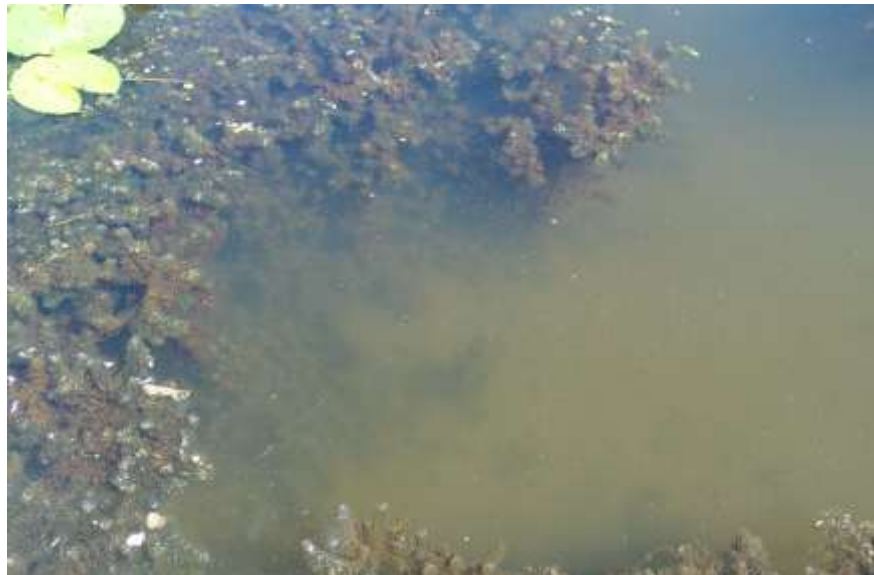
Рис. 10. Прозорість води в р. Псел біля с. Червоне за 3 км від греблі Низівської ГЕС.

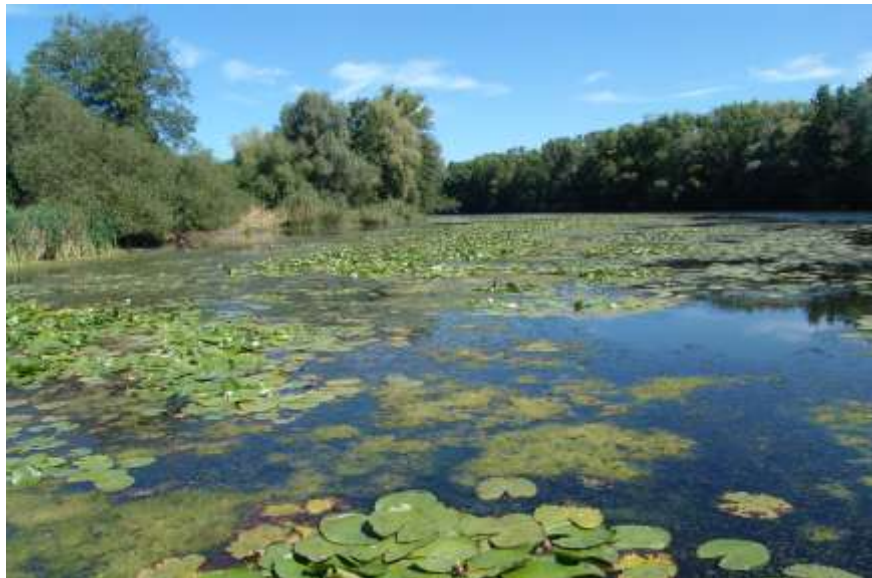
Рис. 11. Зарості латаття сніжно-білого в руслі р. Псел в районі с. Червоне.

Зниження швидкості течії призводить до змін у видовому складі водних організмів, до зникнення річкових видів і появи нетипових для русел видів. Так, поява в районі с. Низи на р. Псел латаття сніжно білого (*Nymphaea candida*) – типового індикатора прісноводних непроточних і малопроточних водойм з мулисто-торфянистими донними відкладами [15], – красномовно свідчить, що ділянка Псла вище Низівської ГЕС перетворилася на забруднене руслове водосховище, в якому відбуваються процеси заболочення (рис. 11)

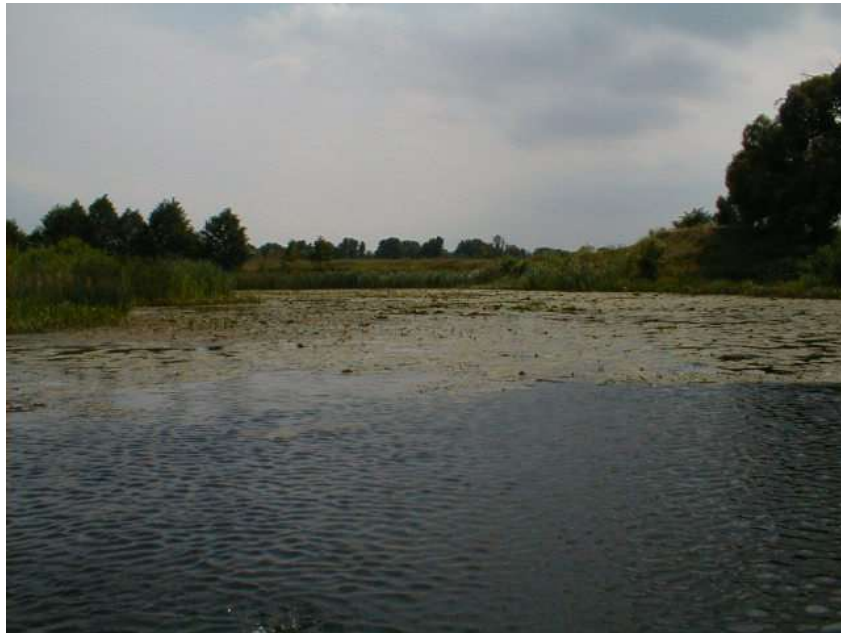
Рис. 12. Зарості вищої водяної рослинності в руслі р. Ворскла в районі с. Куземин за 2 км вище греблі.

Заростання русел вище гребель водною рослинністю є типовим проявом впливу гідроспруд. Попередні приклади, наведені для ділянки р. Псел, спостерігаються і на р. Ворскла. Так само за 2 км перед греблею русло потужно заростає вищою водною рослинністю, і в складі екологічної групи вищих водяних рослин з плаваючим листям масово з'являється латаття сніжно-біле (рис. 12).

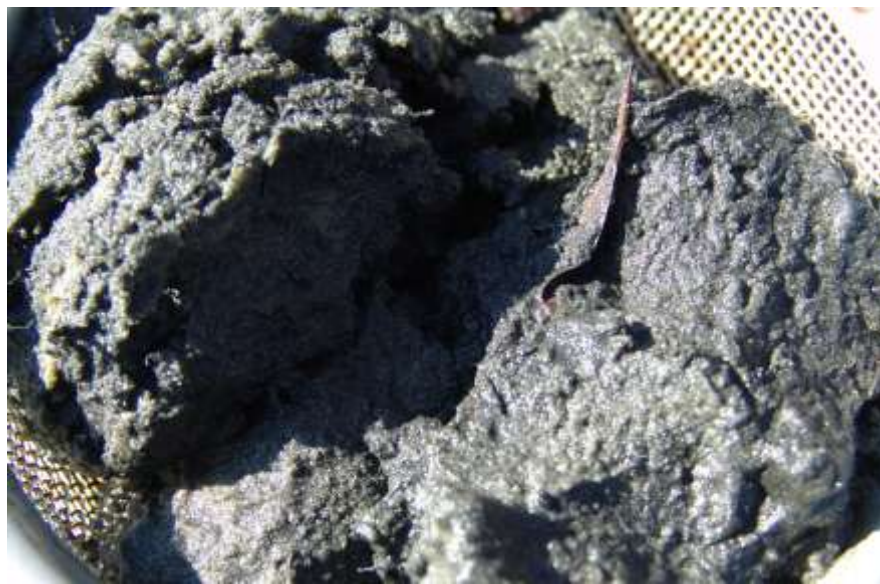
Рис. 13. Відклади мулу в р. Псел в районі с. Червоне.

Умови, які формуються на ділянках вище гребель – уповільнення течії, підсилений розвиток планктону і водної рослинності сприяють замуленню дна (рис. 13).

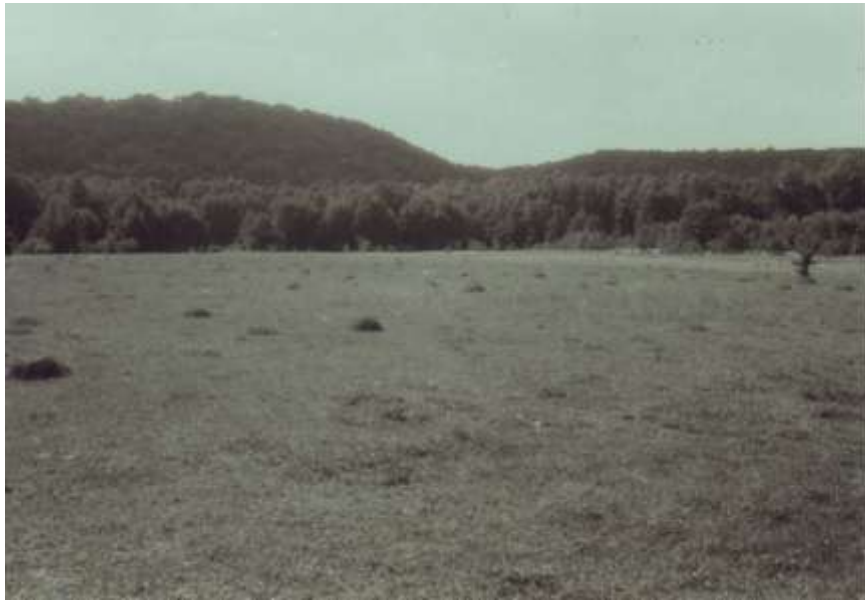
Рис.14. Заплавна лука в долині р. Псел вище греблі, с. Мала Ворожба.

Для порівняння ми проаналізували стан заплав на ділянках річок, де повінь проходить систематично і де вона контролюється греблями. Так, наприклад, виглядає ділянка р. Псел, яка останні 40 років не заливалась у період весняної повені (рис. 14). Як видно на фото, рослинність на луці є нетипово низькорослою.

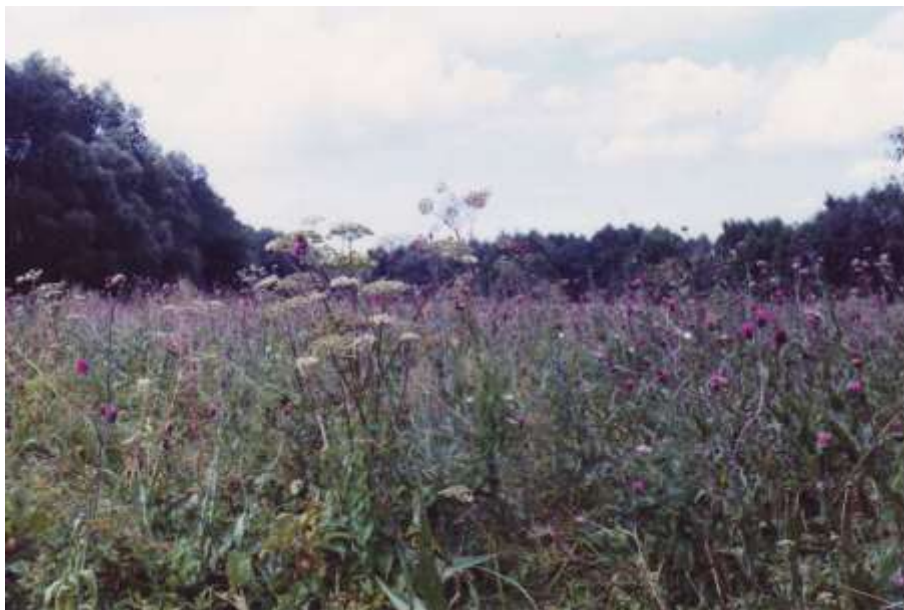
Рис. 15. Лука в заплаві р. Ворскла (Великописарівський район).

На противагу ситуації, що склалася на р. Псел, можна розглянути стан запливи р. Ворскла на ділянці вище зони впливу Куземинської греблі (Великописарівський р-н), яка ще періодично заливається у період весняних повеней (рис. 15). Трави на луках, що постійно заливаються у період весняної повені, як правило, досягають висоти 1-1,5 м.

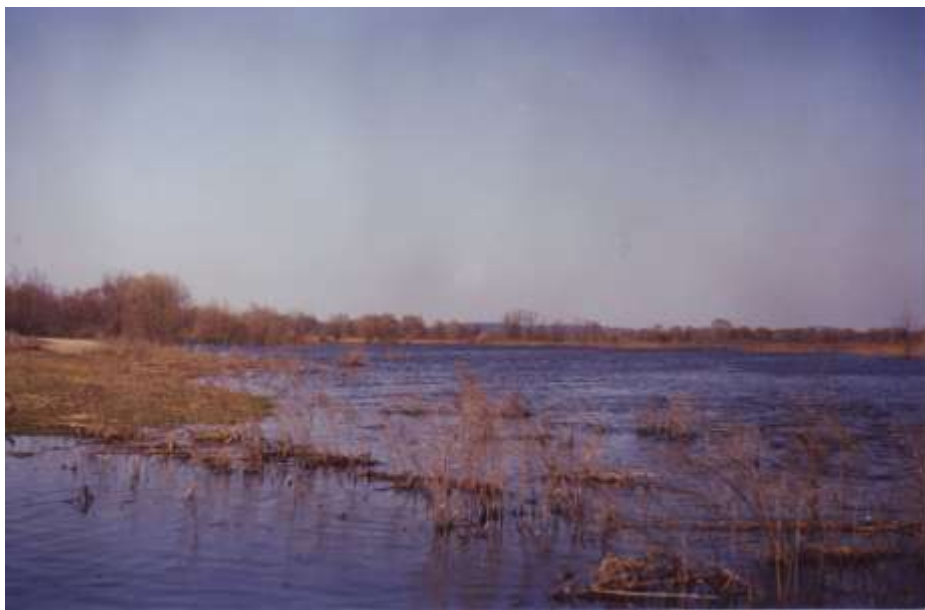
Рис. 16. Повінь на р. Ворскла (Великописарівський район).

Прояви повені показано на рис. 16, 17. Основним проявом повені є вихід води з меженого русла на заплаву. У цей період на заплавні луки річка виносить велику кількість детриту і мулу, що і сприяє високій продуктивності заплавних лук. Повінь забезпечує перемивання пісків на пляжах, очищення пляжів від рослинних решток. Однією з небагатьох незарегульованих річок є р. Десна, на якій систематично проходять повені. Характерною рисою цієї річки є безліч алювіальних кіс і пляжів по берегах (рис. 18).

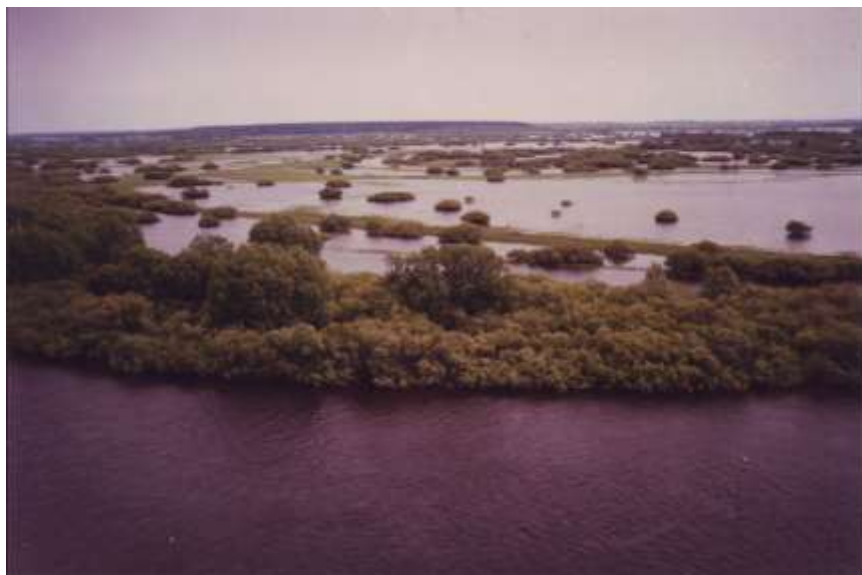
Рис. 17. Повінь на р. Десна в районі м. Новгород-Сіверський.

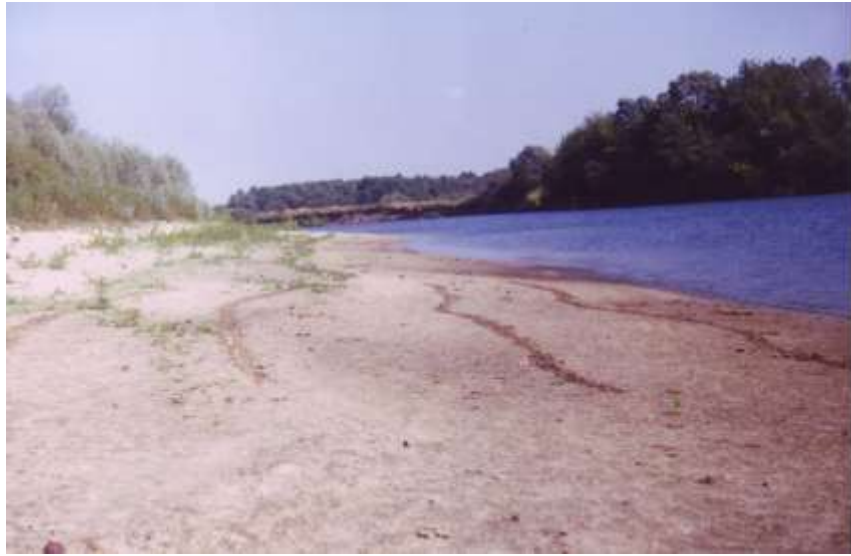
Рис. 18. Піщані береги р. Десна.

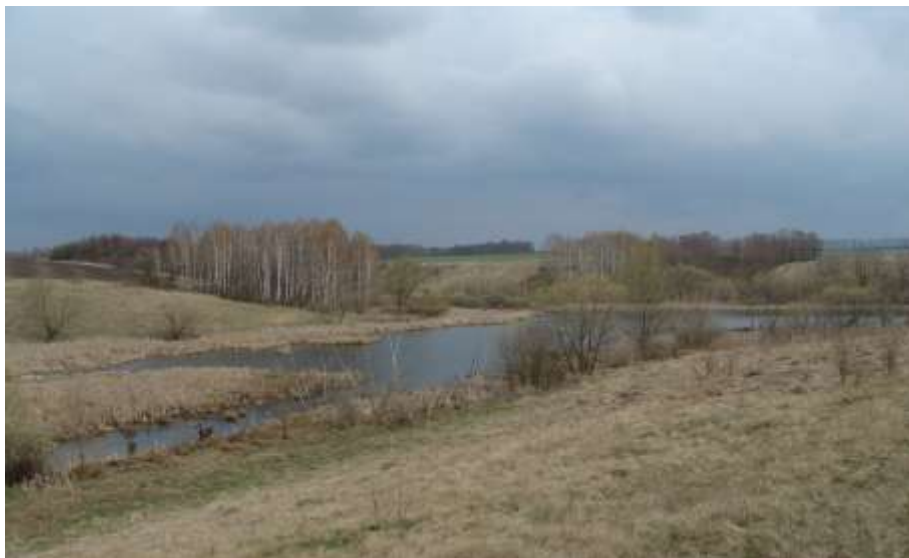
Рис. 20. Витоки річки Ольшанки.

Виток річки знаходиться приблизно на 3 км вище с. Курилівка, за хутором Панченки, в дихотомічно розгалуженому яру. Через 500 м нижче витoku тут створено мілководний ставок площею приблизно 5 га із середньою глибиною, що не перевищує 0,5 м. На фото представлена верхня ділянка ставка (рис. 20).

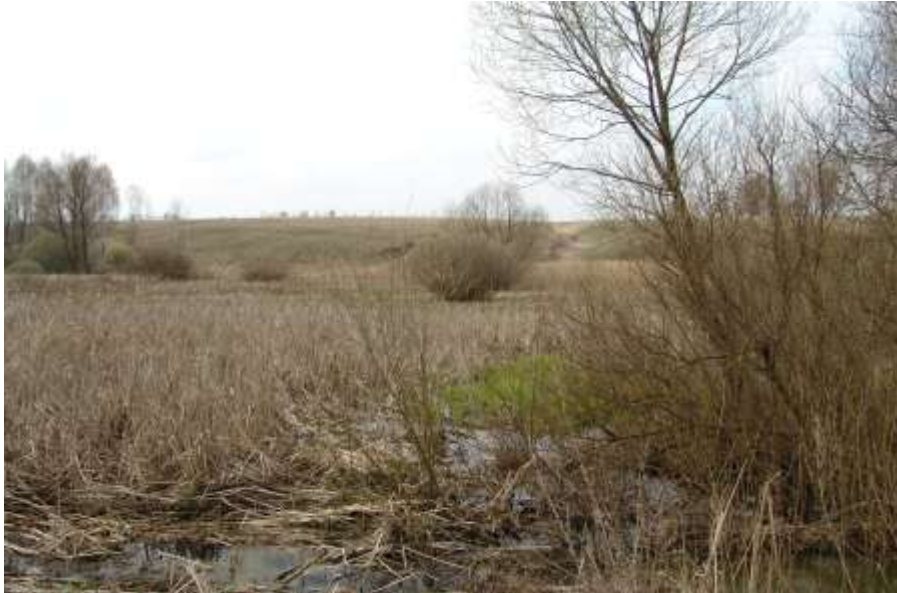
Рис. 21. Русло нижче греблі ставка, створеного у витоках р. Ольшанка.

негативно впливати чи впливають на водність річки і якість води в ній» (ст. 80 ВКУ) [5]. При цьому у витоках р. Ольшанка продовжує існувати безстічний ставок. Нижче ставка долина заболочена і густо заросла рогозом і очеретом (рис. 21).

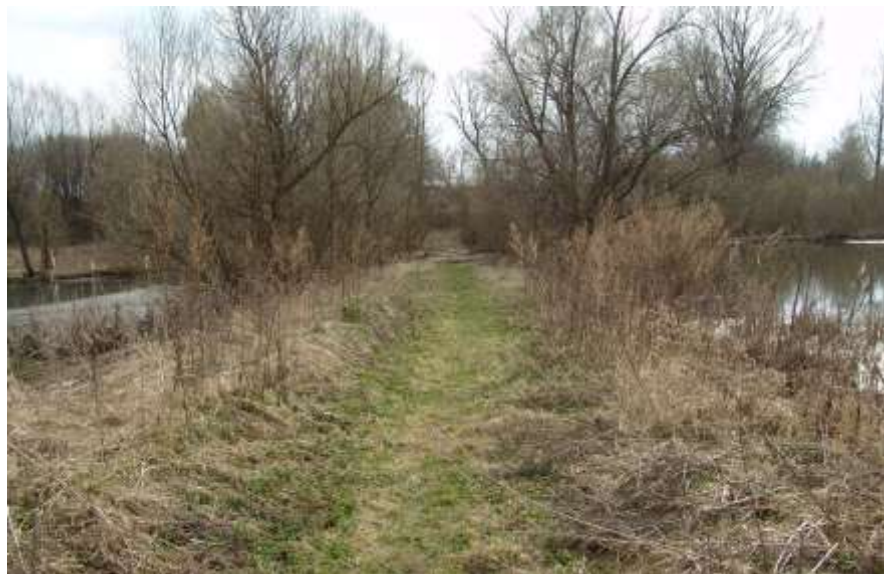
Рис. 22. Земляна гребля, що перетинає вузьку долину р. Ольшанка.

Через 300 м нижче за течією, напроти хутора Панченки, долину Ольшанки знов перетинає земляна гребля (рис. 22). Наступний безстічний ставок площею 5 га знаходиться в с. Курилівка (рис. 23).

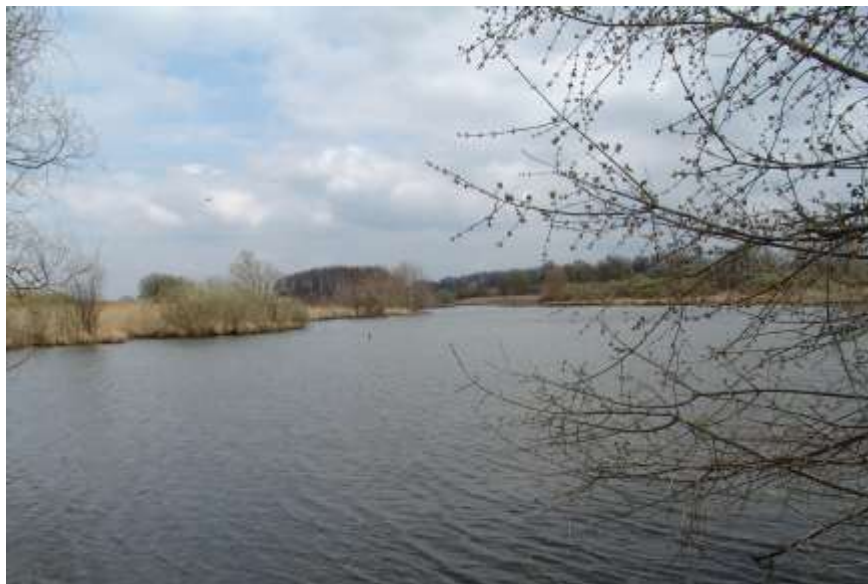
Рис. 24. Ставок на околиці с. Рябушки.

Наступний ставок – перший з позначених на мапі, – знаходиться на околиці с. Рябушки (рис. 24).

Ця водойма на сьогодні є частково протічною, оскільки має зруйновану греблю. Вода у водоймі має підвищений вміст органіки і мінеральних

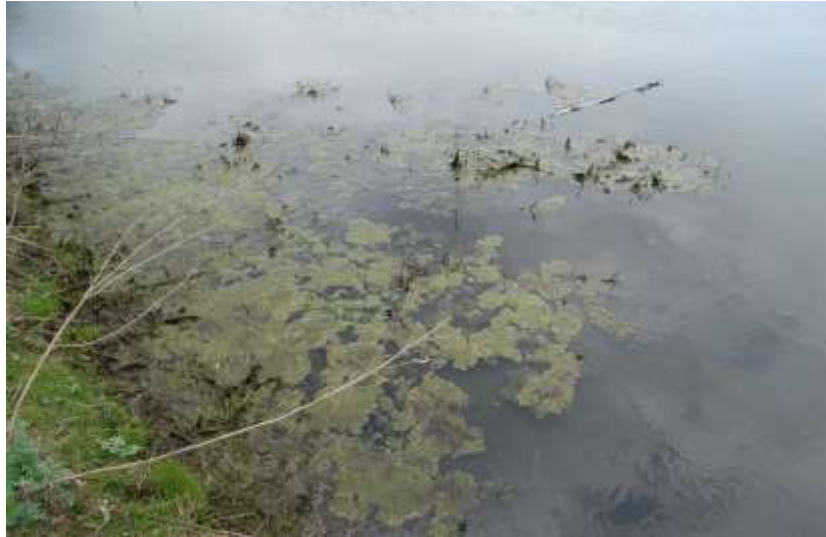
Рис. 25. Скупчення ціанобактерій у ставку, розташованому на околиці с. Рябушки.

речовин, що надходять з полів і з території сіл Курилівка і Рябушки. Високотрофна вода сприяє масовому розвитку синьо-зелених водоростей (рис. 25). Масовий розвиток синьо-зелених водоростей (ціанобактерій) є показником високого рівня забрудненості даної водойми.

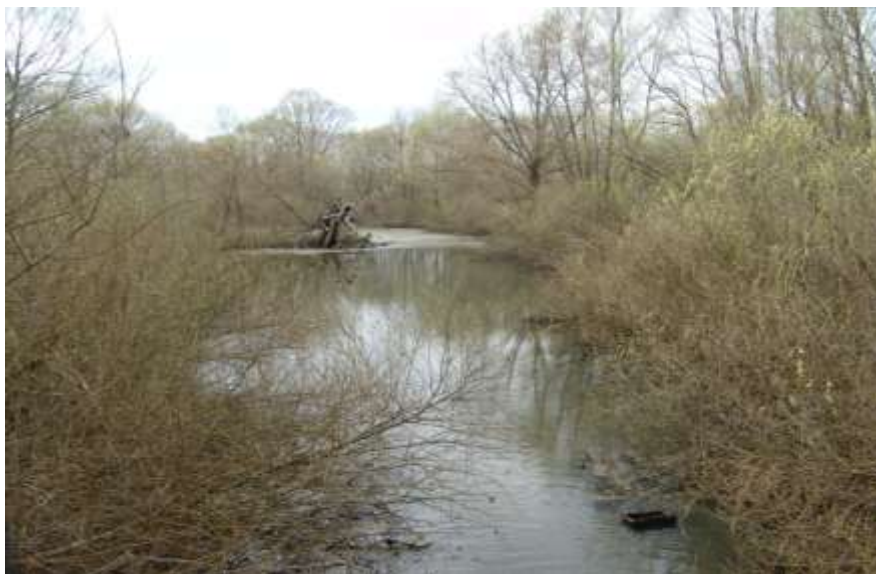
Рис. 26. Заболочена долина Ольшанки після 4-го ставка на околиці с. Рябушки.

Далі річка протікає по заболоченій долині, зарослій вербняками і вільшняками (рис. 26).

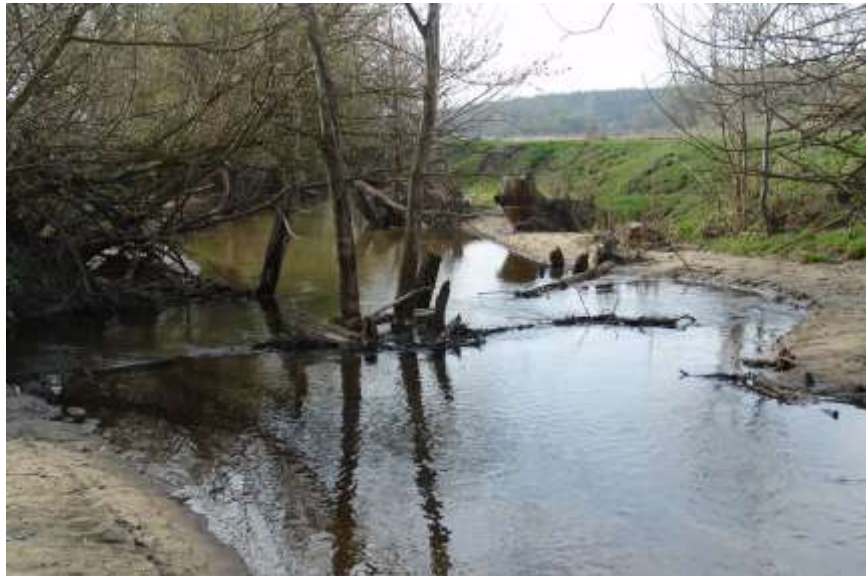
Рис. 27. Русло Ольшанки після проходження заболоченої ділянки заплави в районі с. Рябушки.

Після кількох кілометрів русла, яке проходить по заболоченій, зарослій лісом долині, якість води в річці суттєво покращується (рис. 27).

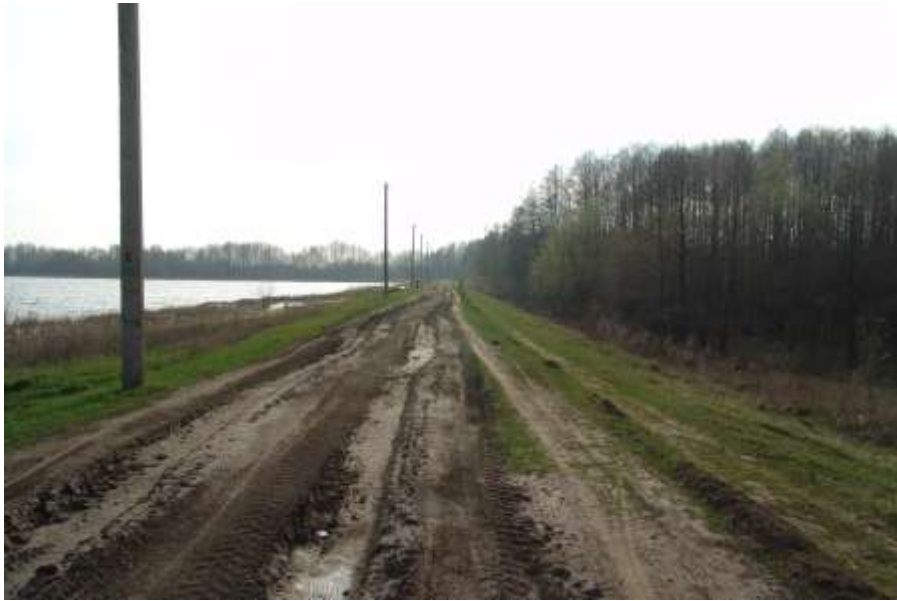
Рис. 28. Дамба ставка рибного комбінату на околиці м. Лебедин.

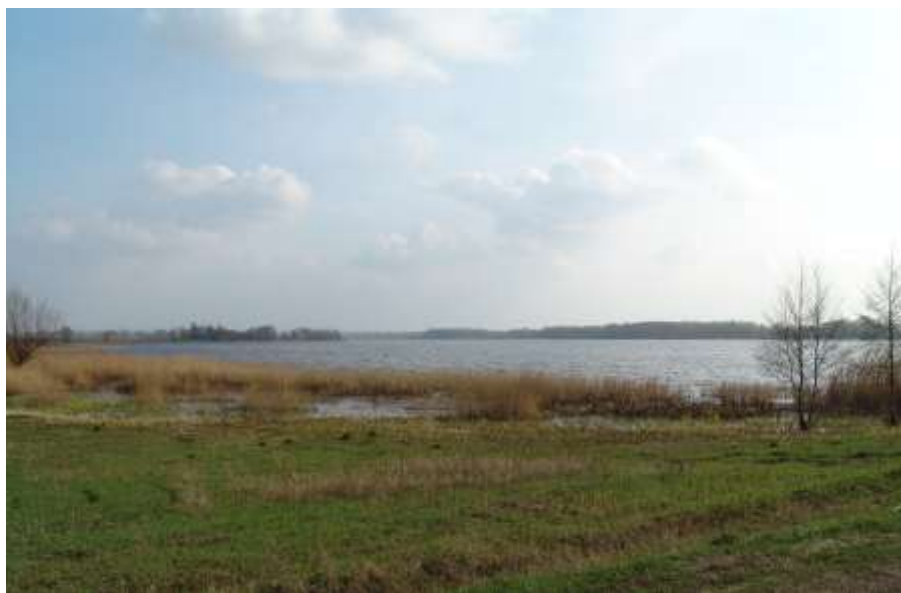
Рис. 29. Став рибного комбінату, що має площу понад 1000 га.

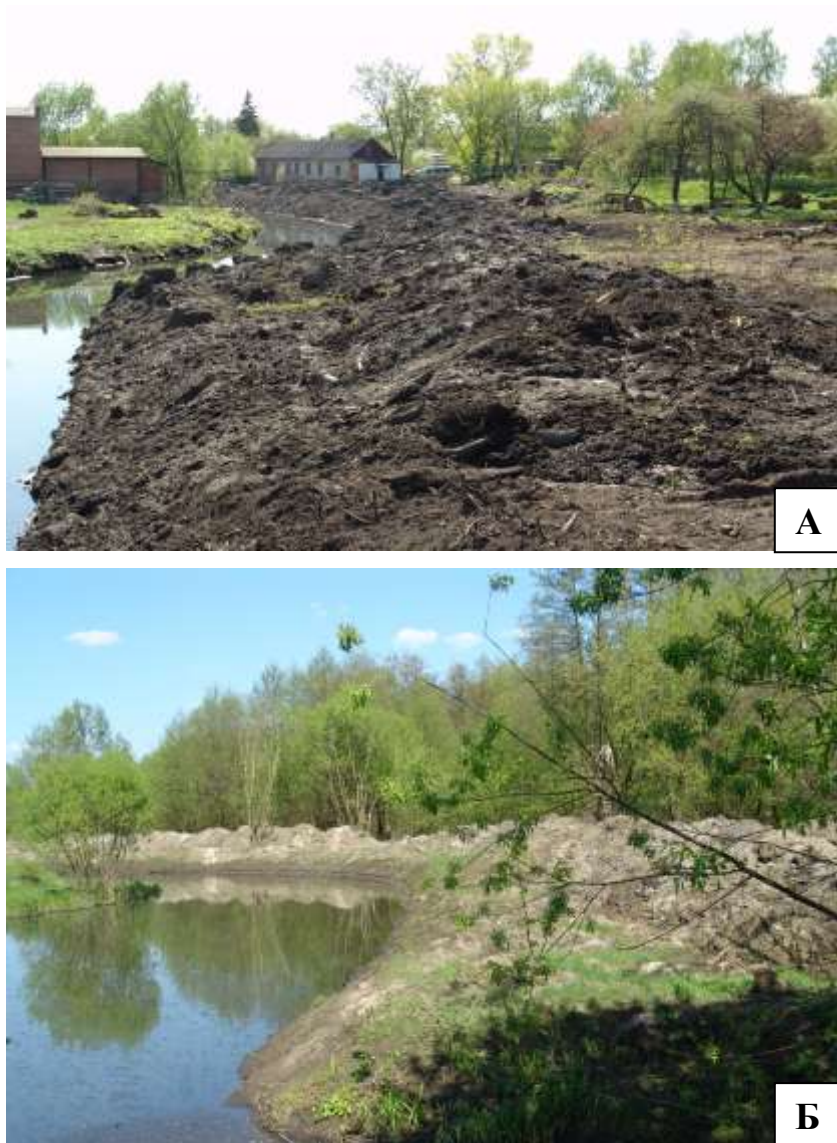
Рис. 31. Результат гідротехнічних робіт по вилученню ґрунту з річки (А). Проточність на ділянці поглибленого русла практично зупинена (Б).

На ділянці р. Ольшанка в межах м. Лебедин у 2009 р. були проведені роботи по «очищенню» русла річки. Результати робіт з поглиблення і очищення русла р. Ольшанка продемонстровано на рис. 31.

Перед ділянкою, де проводились днопоглиблювальні роботи, швидкість течії досягала 0,2 – 0,3 м/с. На ділянці, де було поглиблене дно, та нижче неї швидкість течії знизилась до 0,05 м/с, а місцями течія взагалі не спостерігалась. В результаті «очищення» прокопана ділянка перетворилася на руслове водосховище з уповільненою течією і підсиленими процесами замулення і занесення, як це властиво водосховищам. Більше того, в результаті поглиблення русла вода почала текти у зворотньому напрямку – від гирла. Вода на цій ділянці має гранично низьку прозорість, що показано на рис. 32.

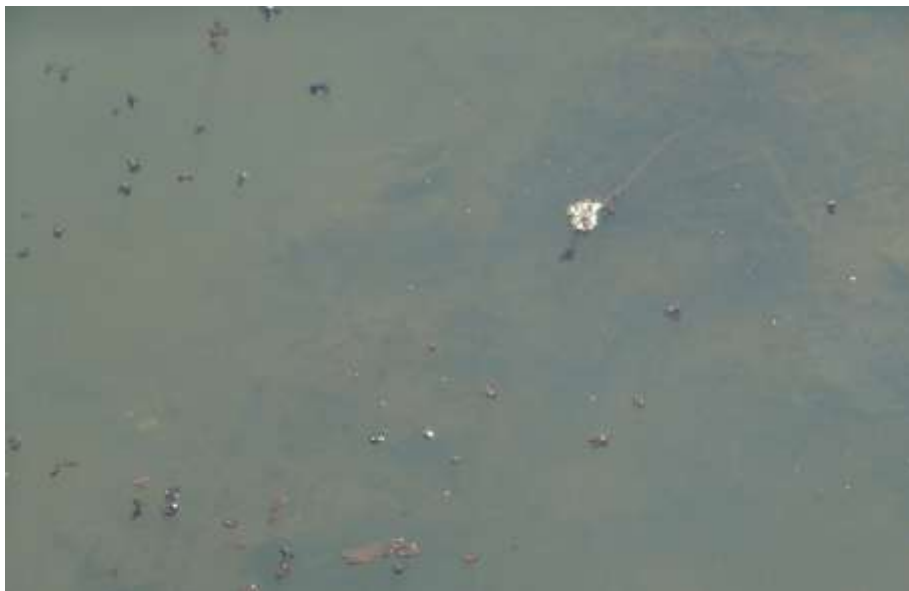
Рис. 32. Результат гідротехнічних робіт по вилученню ґрунту з річки: прозорість води вкрай низька.

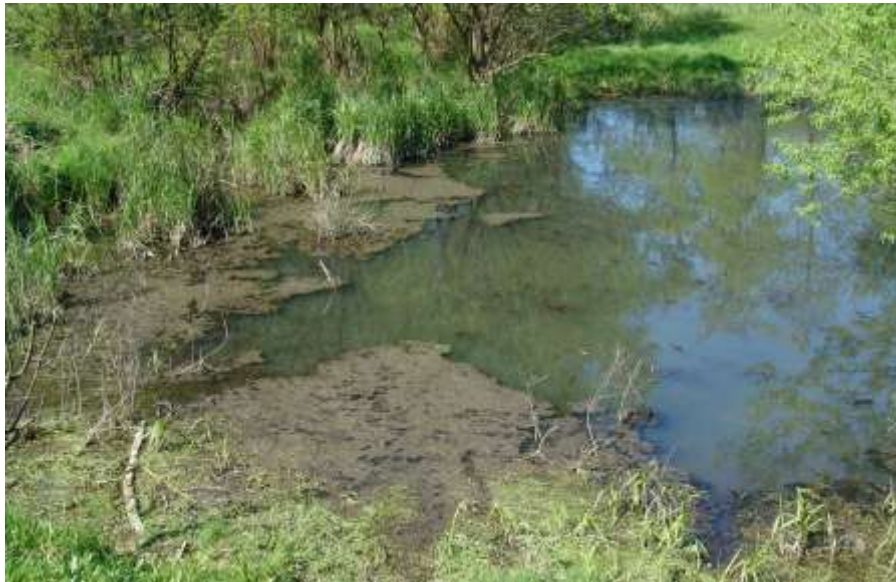
Рис. 33. Стан річки нижче ділянки де було проведено очищення і поглиблення русла.

В результаті днопоглиблювальних робіт водні організми (найпростіші, коловертки, рачки, молюски, водорості і вищі водні рослини), які виконують функцію очищення водного середовища і підтримання його якості, а також є основою природної кормової бази риб, були знищені не лише на ділянці, де проводилися роботи і де вони були вилучені разом з донними відкладами на берег, але й на нижче розташованій ділянці, де вони були поховані під наносами (рис. 33).

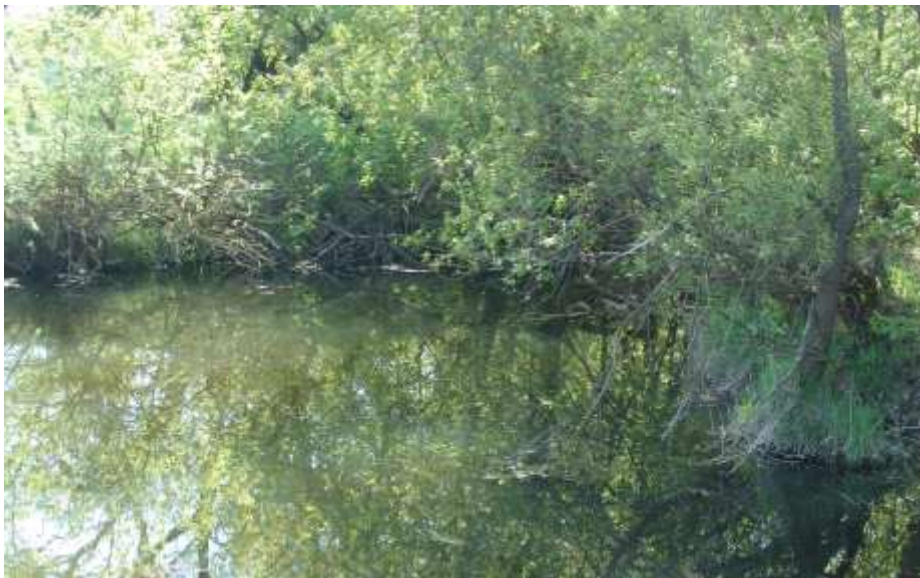
Рис. 34. Гирло р. Ольшанка. Вода в напрямку Псла практично не рухається.

В результаті проведеного поглиблення і очищення русла в центрі м. Лебедин, течія на гирловій ділянці Ольшанки була практично повністю призупинена, а якість води суттєво погіршилась рис. 34.
