КВАЛІФІКАЦІЙНА РОБОТА БАКАЛАВРА

на тему: «Аналіз показників ефективності енергоспоживання з визначенням умов запровадження енергозбережних заходівбудівлі ДНЗ №10"Малючок" м.Суми»

Об'єкт дослідження - будівля ДНЗ №10 «Малючок».

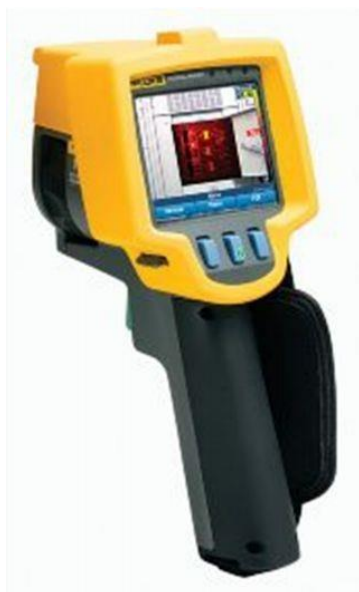
Рисунок 1.2 – Тепловізор FlukeTi25

Таке обладнання, як тепловізор FlukeTi25, використовується для визначення температури та стану закритої конструкції будівлі, місця втрат тепла та несправності. Основні технічні характеристики наведені в таблиці 1.1.

Тепловізор (інфрачервона камера) - це фотоелектричний вимірювальний прилад, який працює в інфрачервоній області електромагнітного спектра і «перетворює» фактичне теплове випромінювання людини чи пристрою у

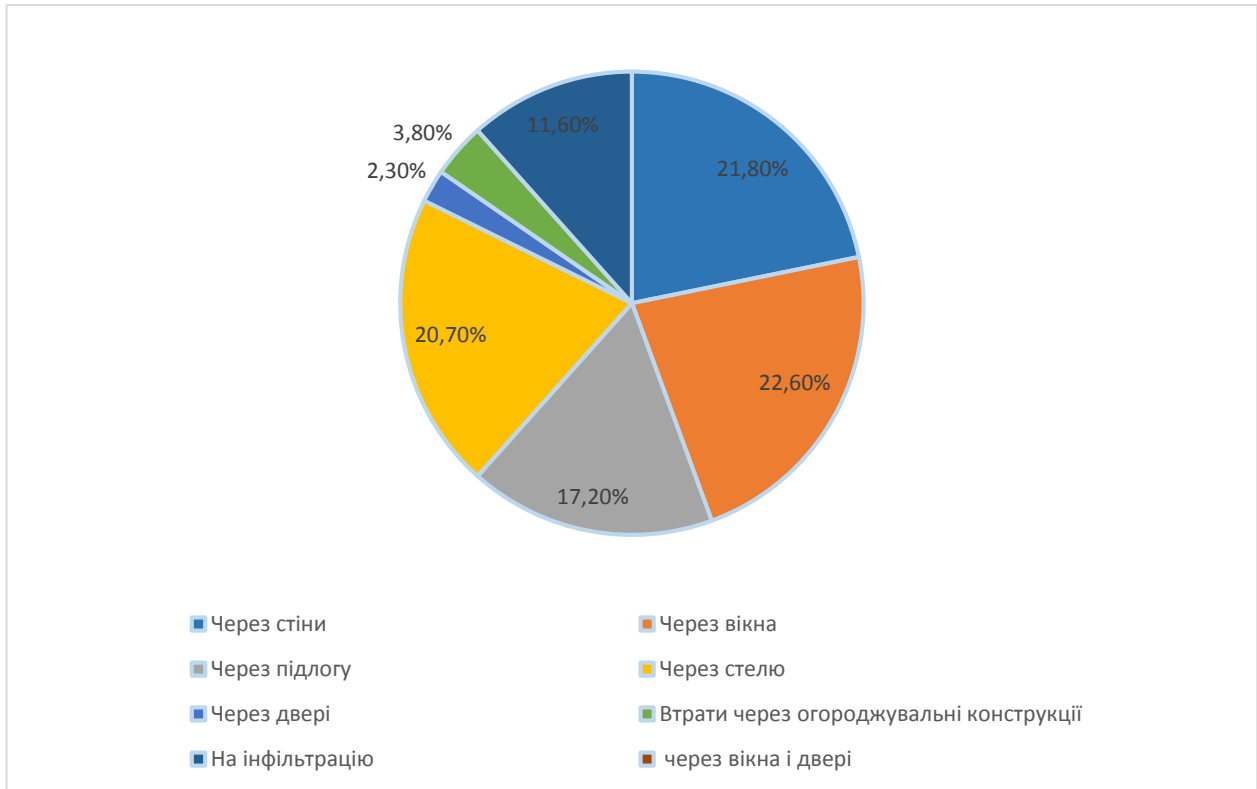
Рисунок 2.4 – Приведена діаграма основних видів тепловтрат по ДНЗ №10

З таблиці можна отримати співвідношення величин тепловтрат у ДНЗ №10. Найбільші тепловтрати відбуваються через вікна, стіни та стелю, тобто огорожувальні конструкції, що вже досить застарілі й мають незадовільний стан та погано утримують тепло в будівлі.

З отриманої діаграми можна оцінити співвідношення величин тепловтрат у ДНЗ №10. Найбільші тепловтрати це тепловтрати через вікна, стіни та стелю, тобто огорожувальні конструкції, що вже досить застарілі й мають незадовільний стан та погано утримують тепло в будівлі.

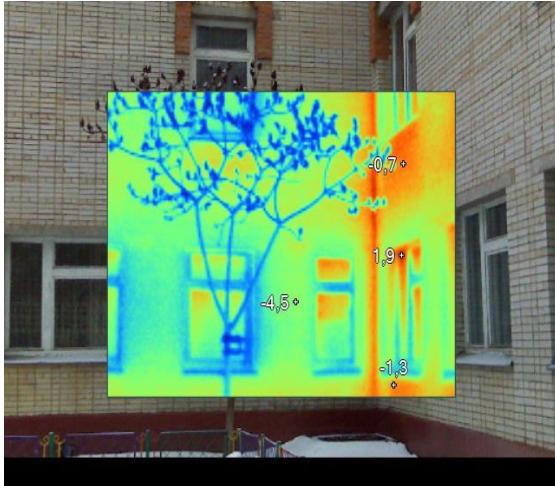
Неякісний монтаж віконних конструкцій, та самі віконні конструкції обумовлюють значні втрати тепла з приміщень. Значні втрати в місцях знаходження приладів опалення.

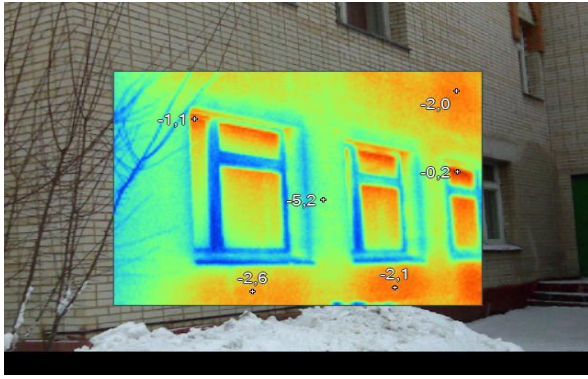
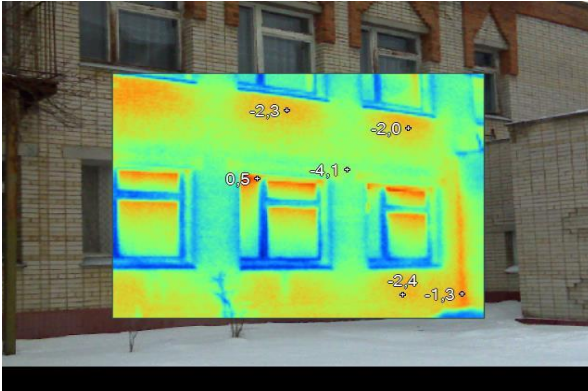
Відбуваються втрати тепла крізь місця стіни де розташовані прилади опалення, що свідчить про значну втрату її опору теплопередачі внаслідок невідповідності нормам значення термічного опору стін.

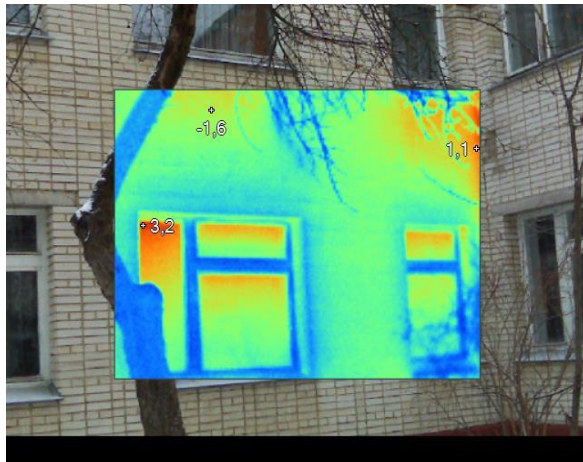
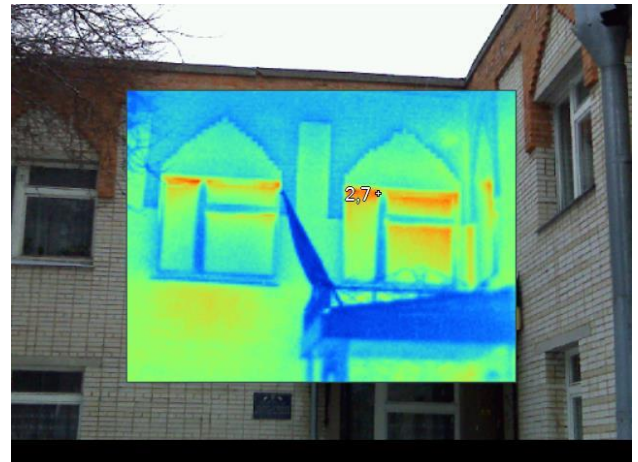
Незадовільний стан застарілої конструкції дерев'яних вікон обумовлює значні втрати тепла з приміщень. Підвищена температура зовнішньої поверхні стіни (особливо у кутовому з'єднанні стін) свідчить про втрату стінами теплозахисних властивостей.
