КВАЛІФІКАЦІЙНА РОБОТА МАГІСТРА

«Енергетичне обстеження будівлі та систем енергопостачання ДНЗ №40 СМР
та розробка заходів зі зменшенням обсягів енергоспоживання»

Об'єкт дослідження - будівля ДНЗ №40 «Дельфін».

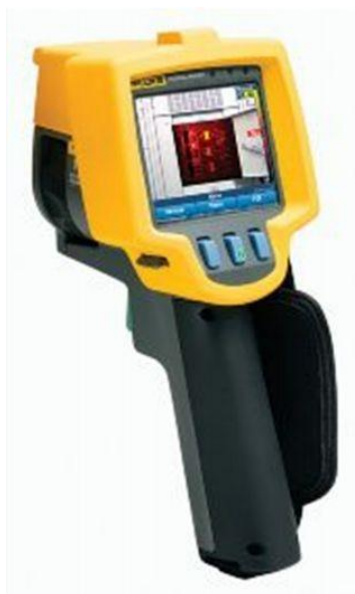
Рисунок 1.1 – Тепловізор FlukeTi25

Таке обладнання, як тепловізор FlukeTi25, використовується для визначення температури та стану закритої конструкції будівлі, місця втрат тепла та несправності. Основні технічні характеристики наведені в таблиці 1.1.

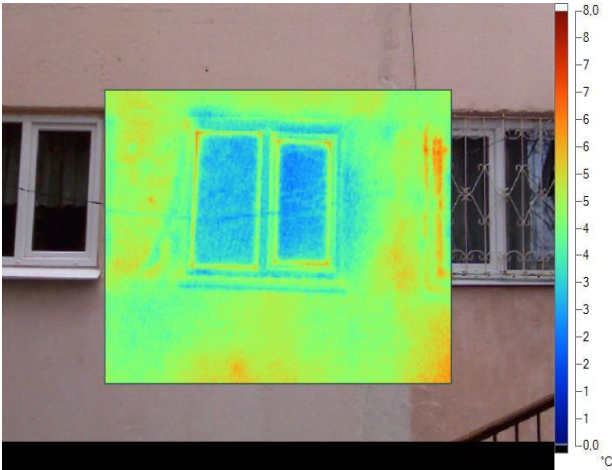
Неякісний монтаж віконних конструкцій, та самі віконні конструкції обумовлюють значні втрати тепла з приміщень. Значні втрати в місцях знаходження приладів опалення.
